Comune di Battipaglia (SA)

Valutazione di stabilità mediante analisi strumentale di n. 30 esemplari arborei

Salerno 21/05/2024

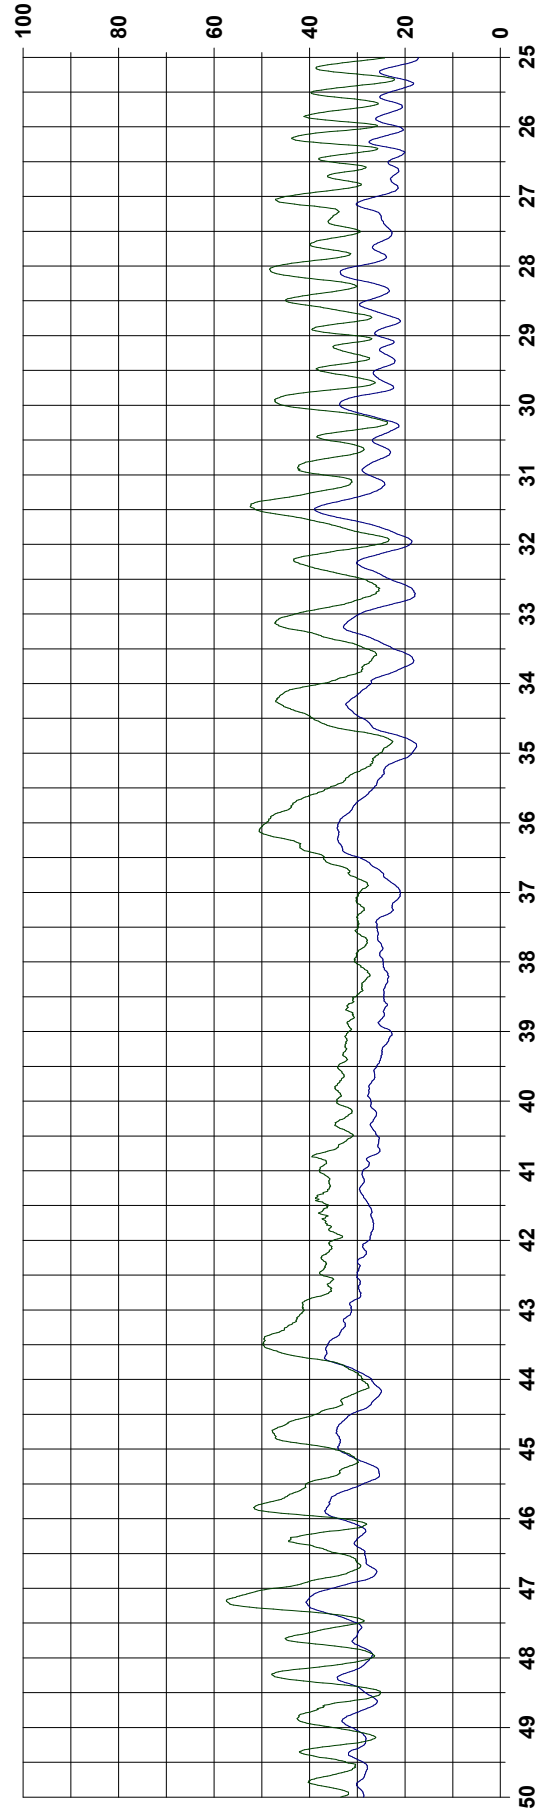
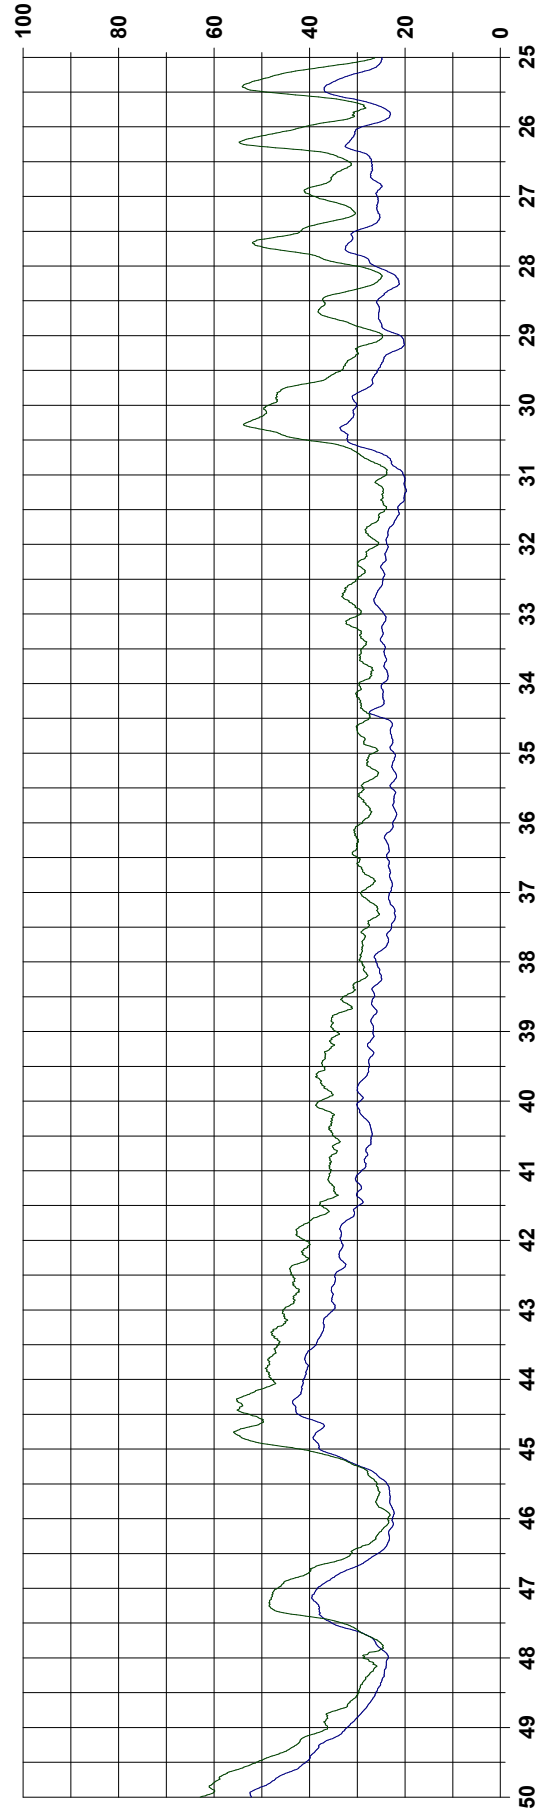
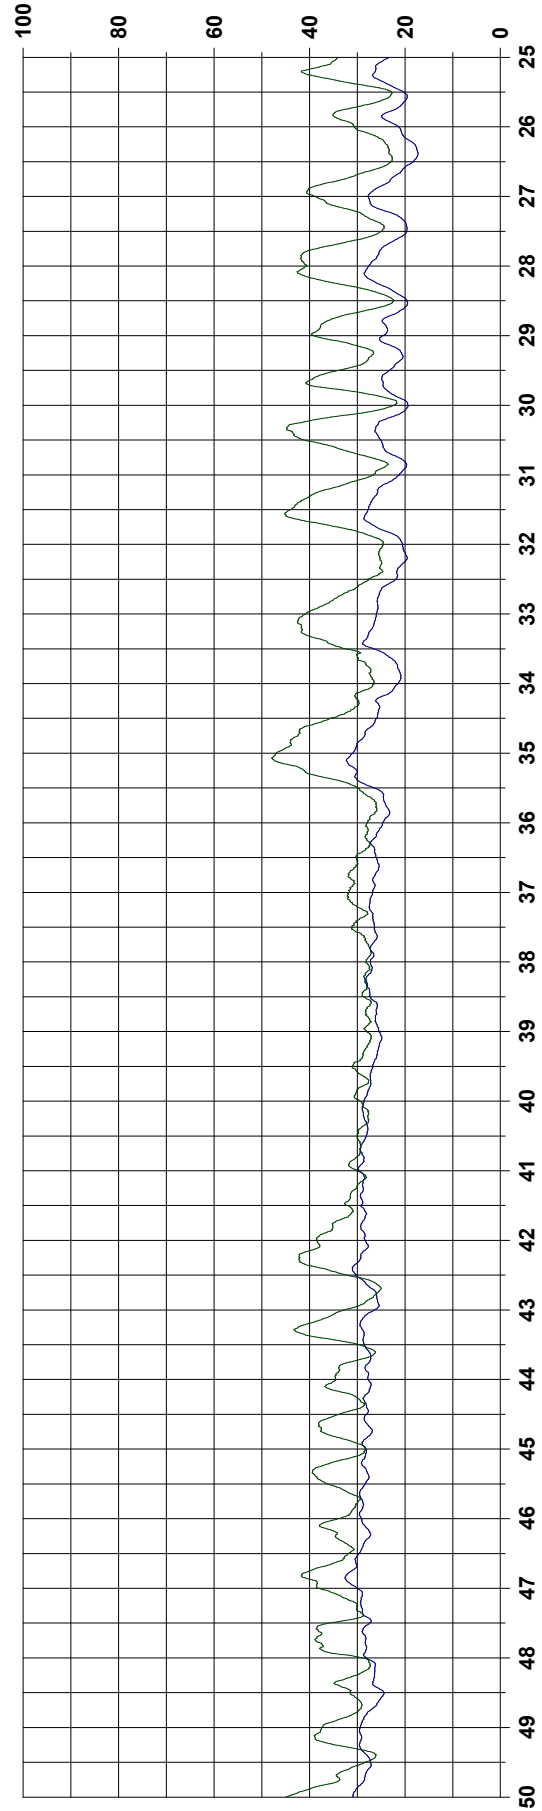
Esemplare dominate con accrescimento anomalo di alcune branche che itersecano la chioma degli esemplari adiacenti. Il fusto presenta lesioni al colletto dovute all'attività di sfalcio del prato che inerbisce l'aiuola; Si rende necessario un intervento di rimozione della branca danneggiata interferente con la chioma dell'esemplare adiacente.

Anomalie: (1) difetto minore, (2) difetto medio, (3) difetto grave
RADICI RA7 - Radici superficiali (3)
COLLETTO CO1 - Allargato (2), CO4 - Sezione regolare (3)
FUSTO FU7 - Sezione regolare (2), FU1 - Inclinato (2)
BRANCHE BR27 - Torsione (3), BR25 - Fessurazione (3), BR1 - Anastomosi (3), BR23 - Ferita (3)
CHIOMA CH4 - Rami pericolanti (3)
INTERFERENZE IN5 - Altre piante (3)

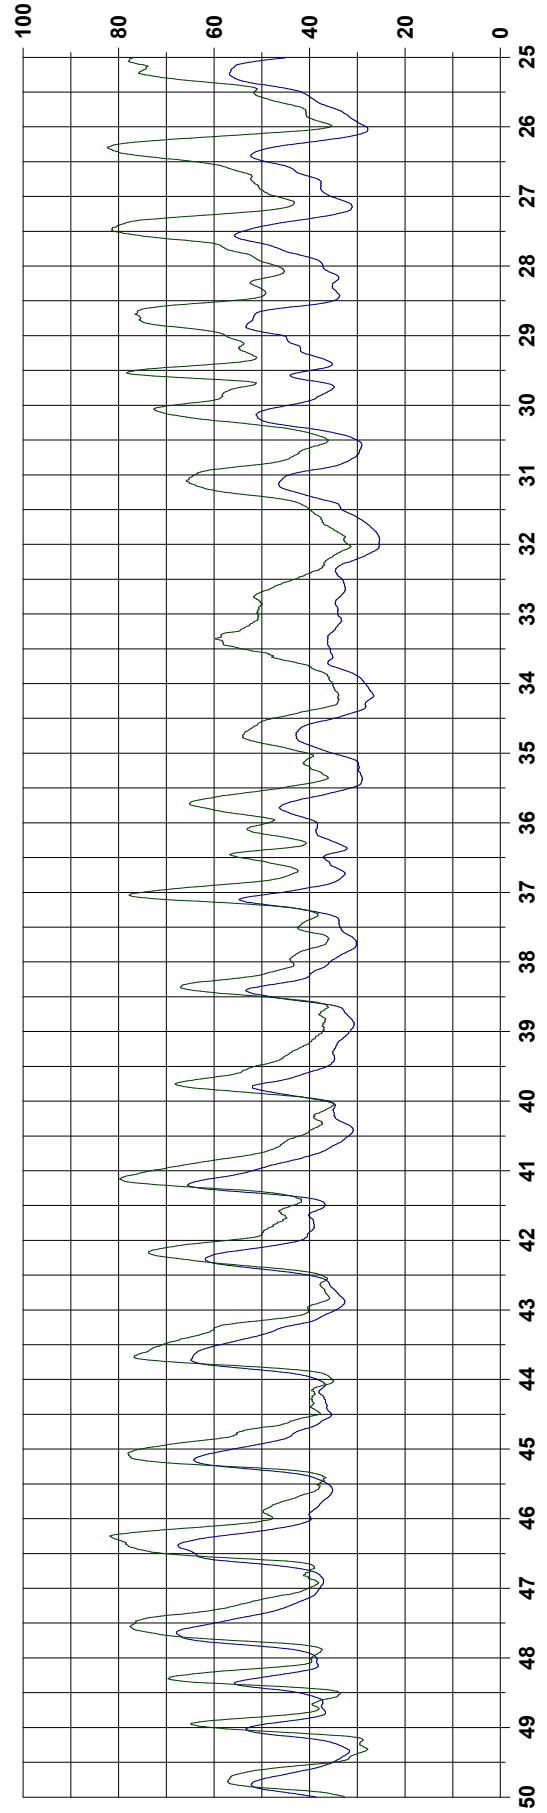
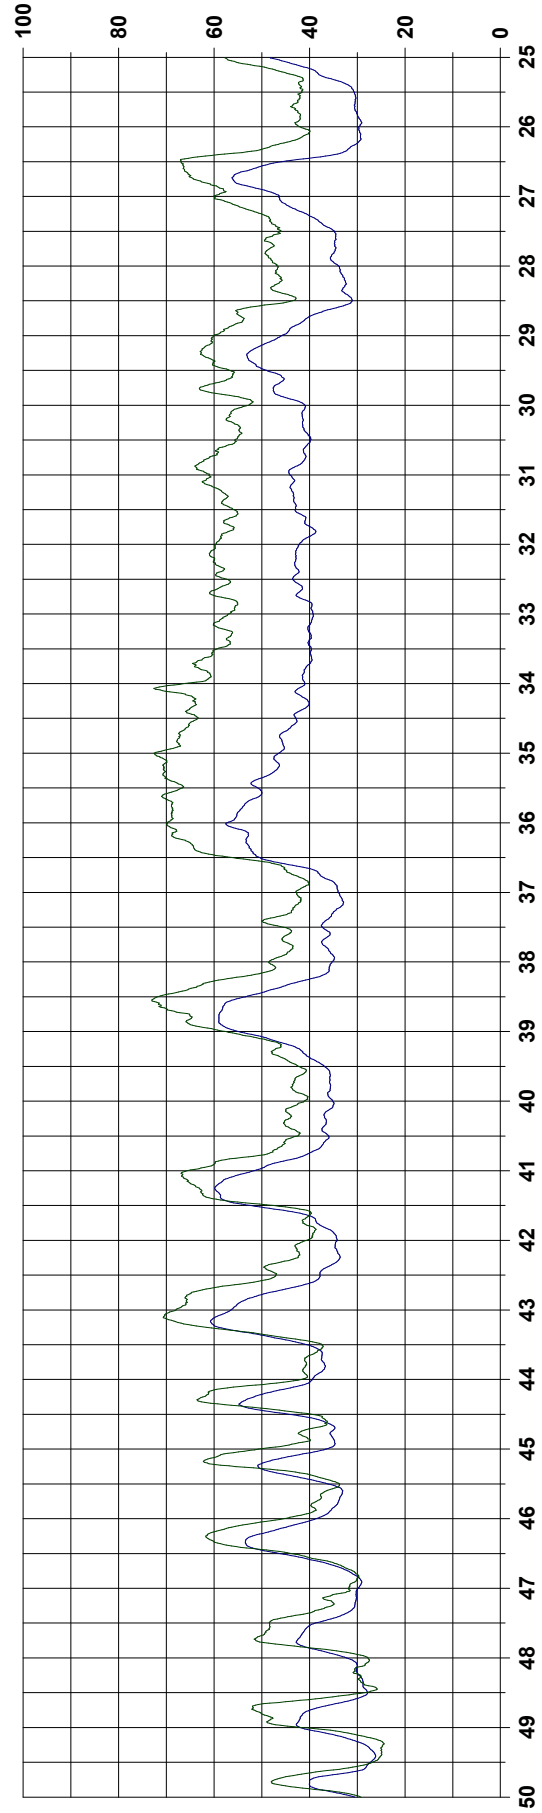
Anomalie: (1) difetto minore, (2) difetto medio, (3) difetto grave
RADICI RA7 - Radici superficiali (2)
FUSTO FU19 - Arcuato (3), FU1 - Inclinato (3)
BRANCHE BR23 - Ferita (3), BR15 - Posizione asimmetria Nord-Est (3)
CHIOMA Compresa (3), CH13 - Asimmetrica (3)
INTERFERENZE IN5 - Altre piante (3)

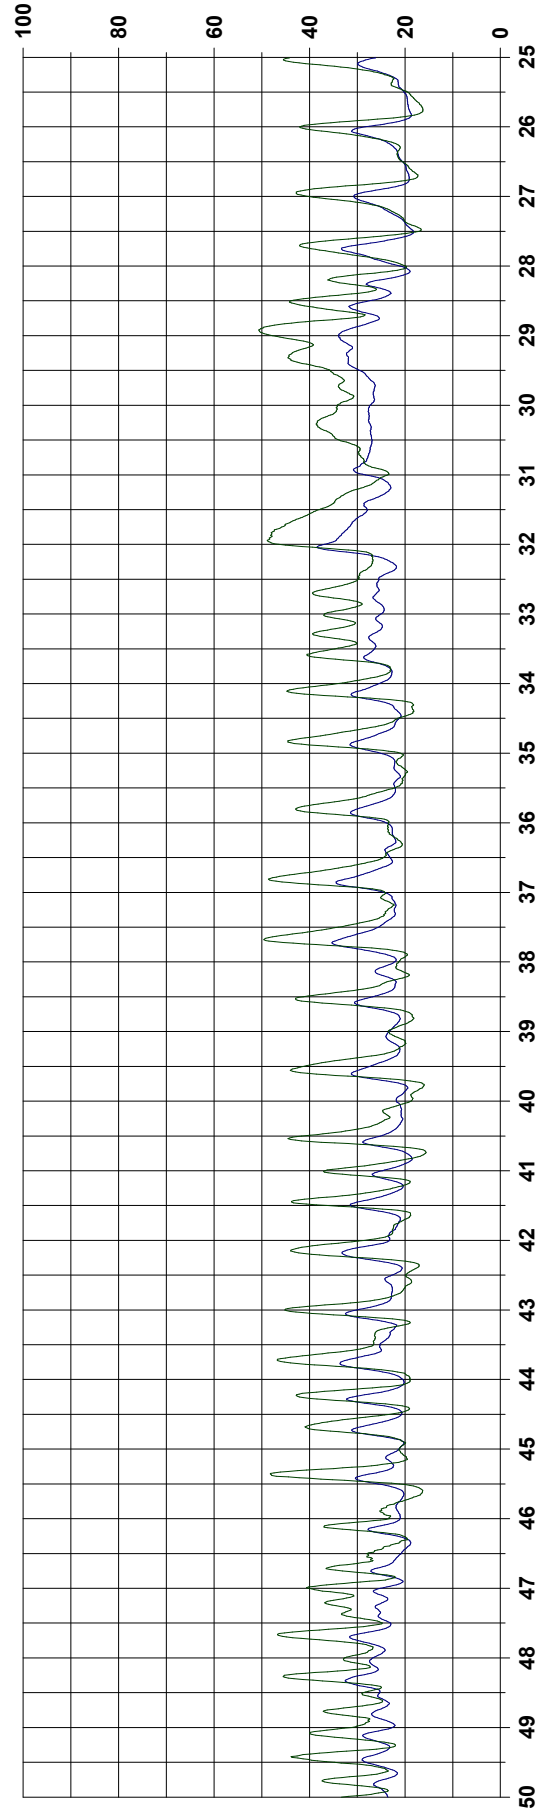
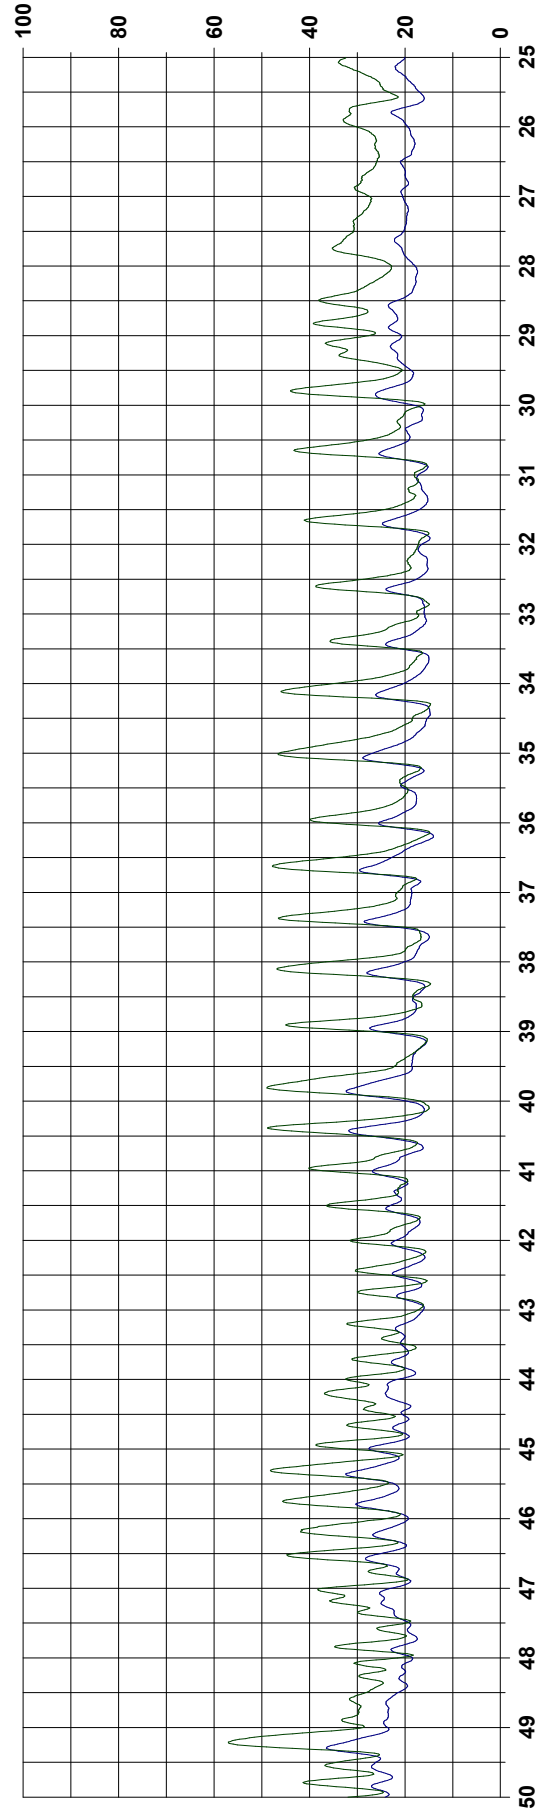
Anomalie: (1) difetto minore, (2) difetto medio, (3) difetto grave
RADICI RA7 - Radici superficiali (2)
COLLETTO CO4 - Sezione regolare (3)
CHIOMA CH14 - Capitozzo (3), CH6 - Rami secchi (3), CH16 - Cima assente (3)
INTERFERENZE IN3 - Cavo del telefono (3), IN5 - Altre piante (3), IN8 - Cavo linee elettriche (3)

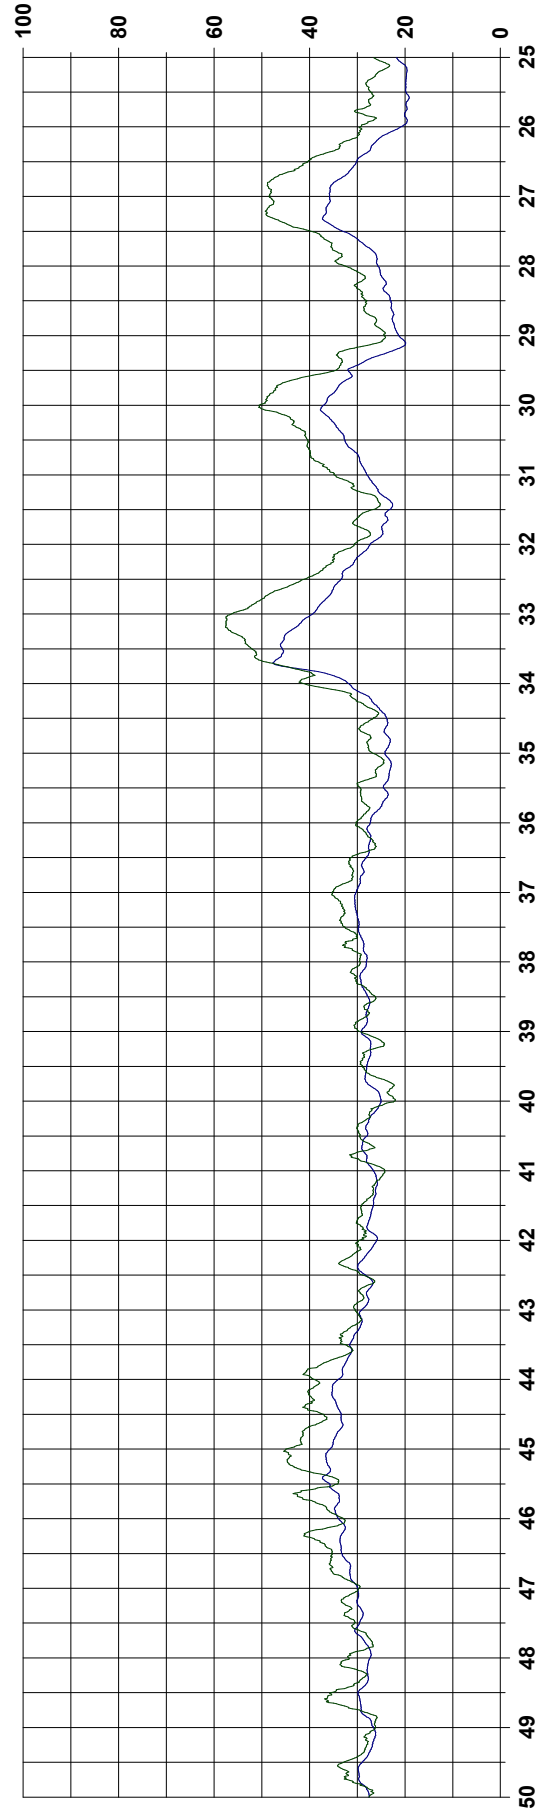
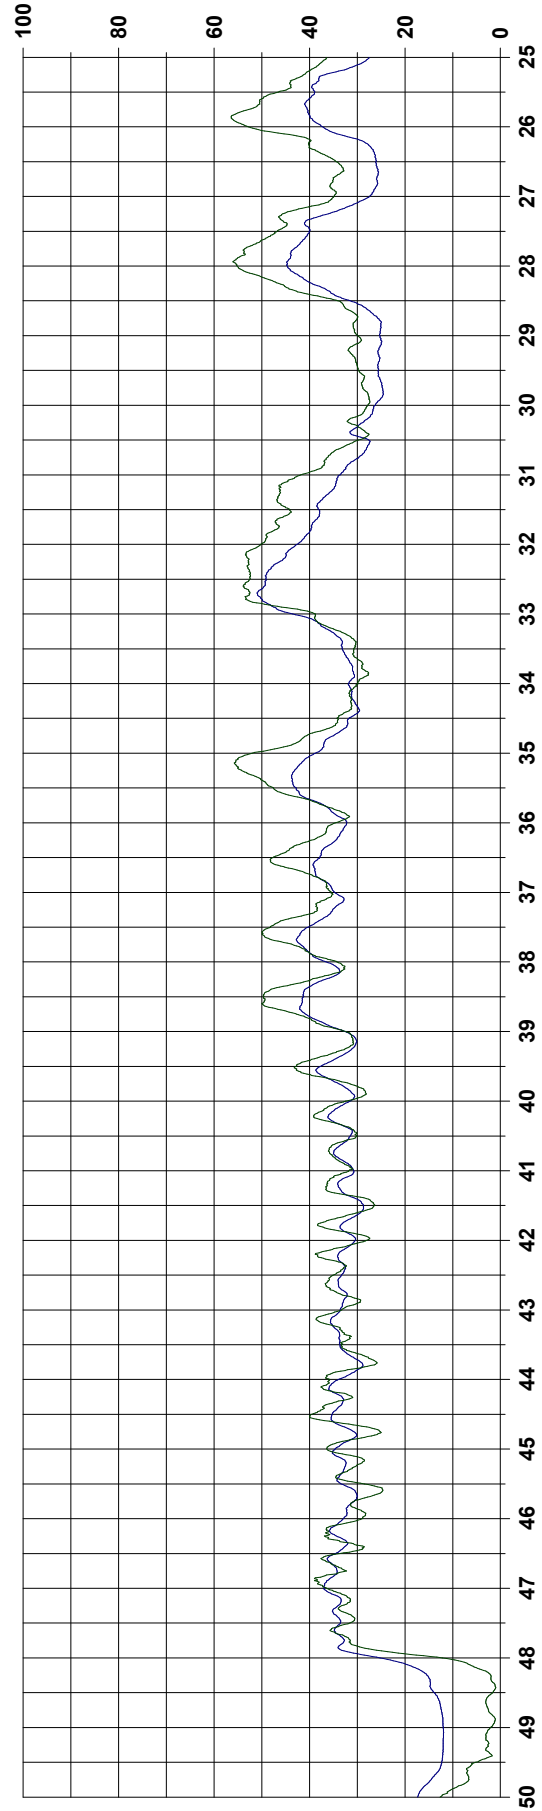
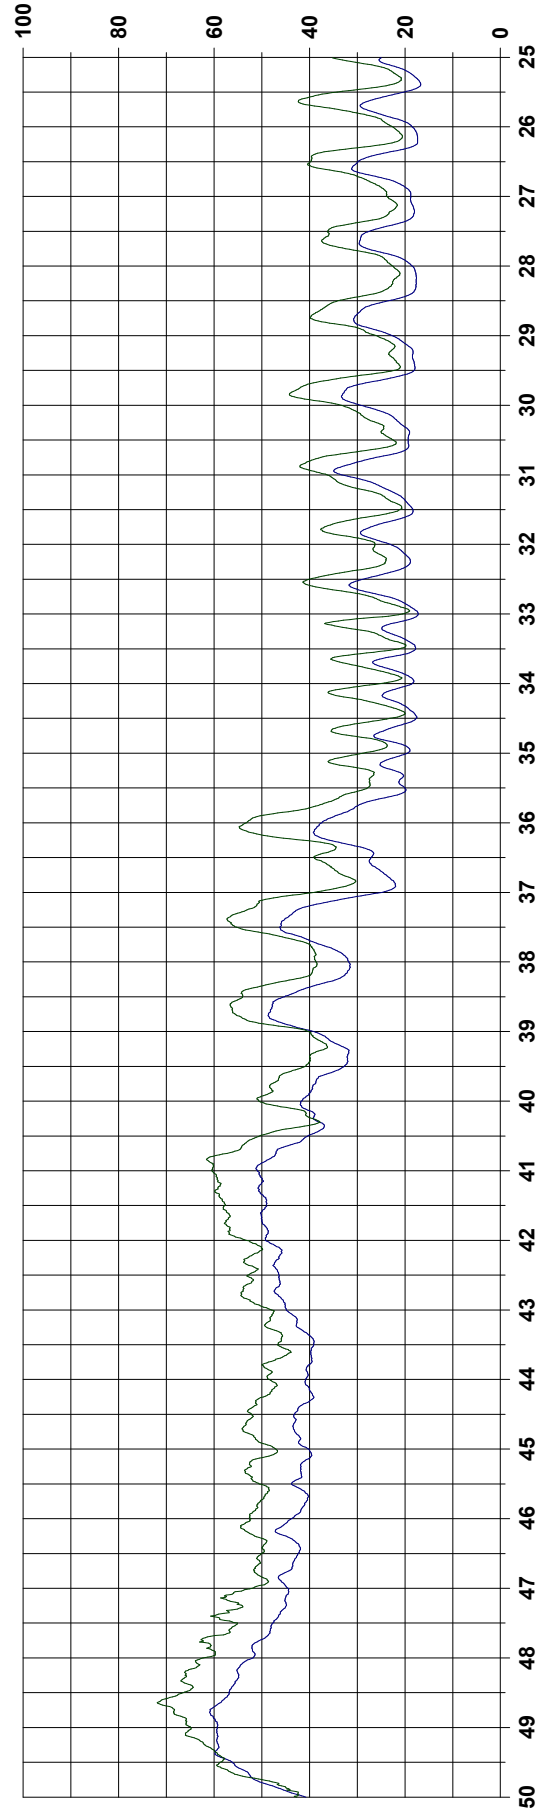
Anomalie: (1) difetto minore, (2) difetto medio, (3) difetto grave
RADICI RA12 - Ferite visibili (3), RA4 - Interferenza manufatti (3), RA10 - Radici esposte (3), RA7 - Radici superficiali (3)
COLLETTO CO13 - Interferenza manufatti (3), CO2 - Azzampato (3), CO7 - Sezione irregolare (3), CO1 - Allargato (3)
FUSTO FU1 - Inclinato (1)
CHIOMA CH9 - Sofferenza vegetativa (2), CH10 - Rami a banderuola (3)
INTERFERENZE IN1 - Manufatti (3)

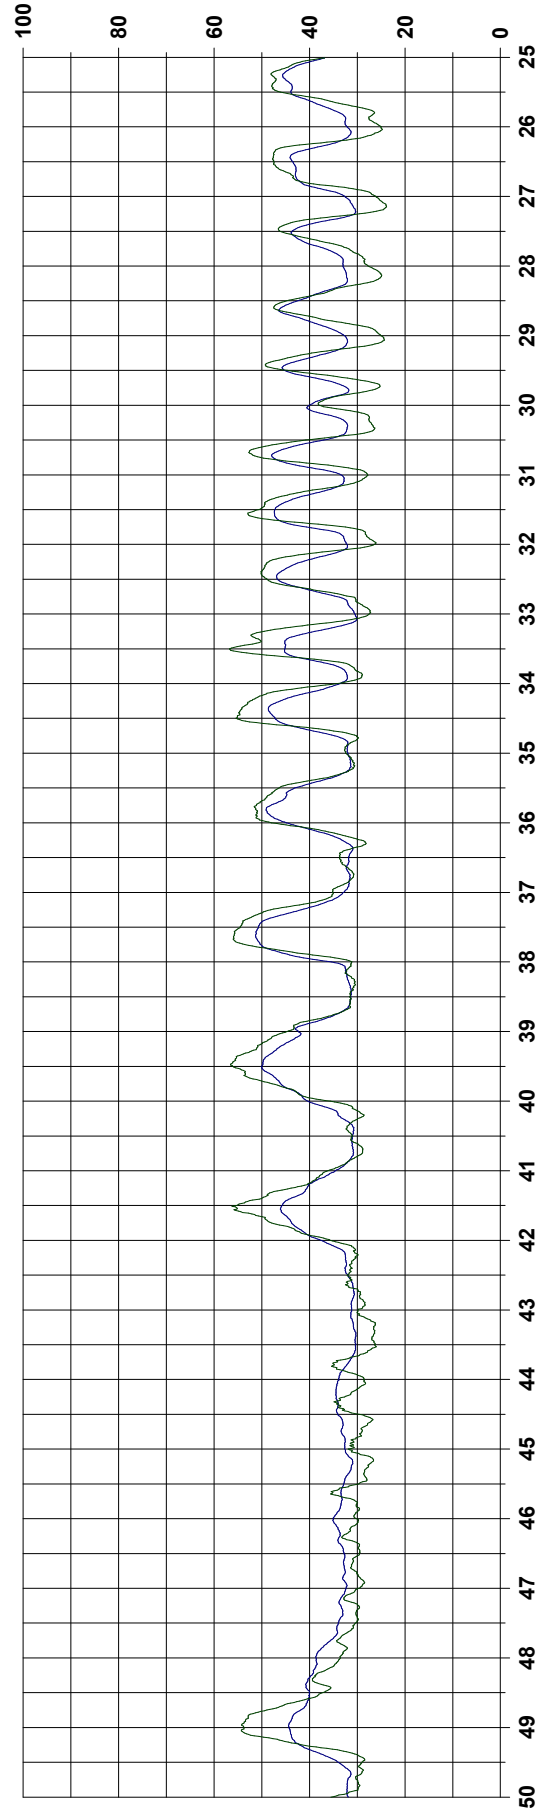
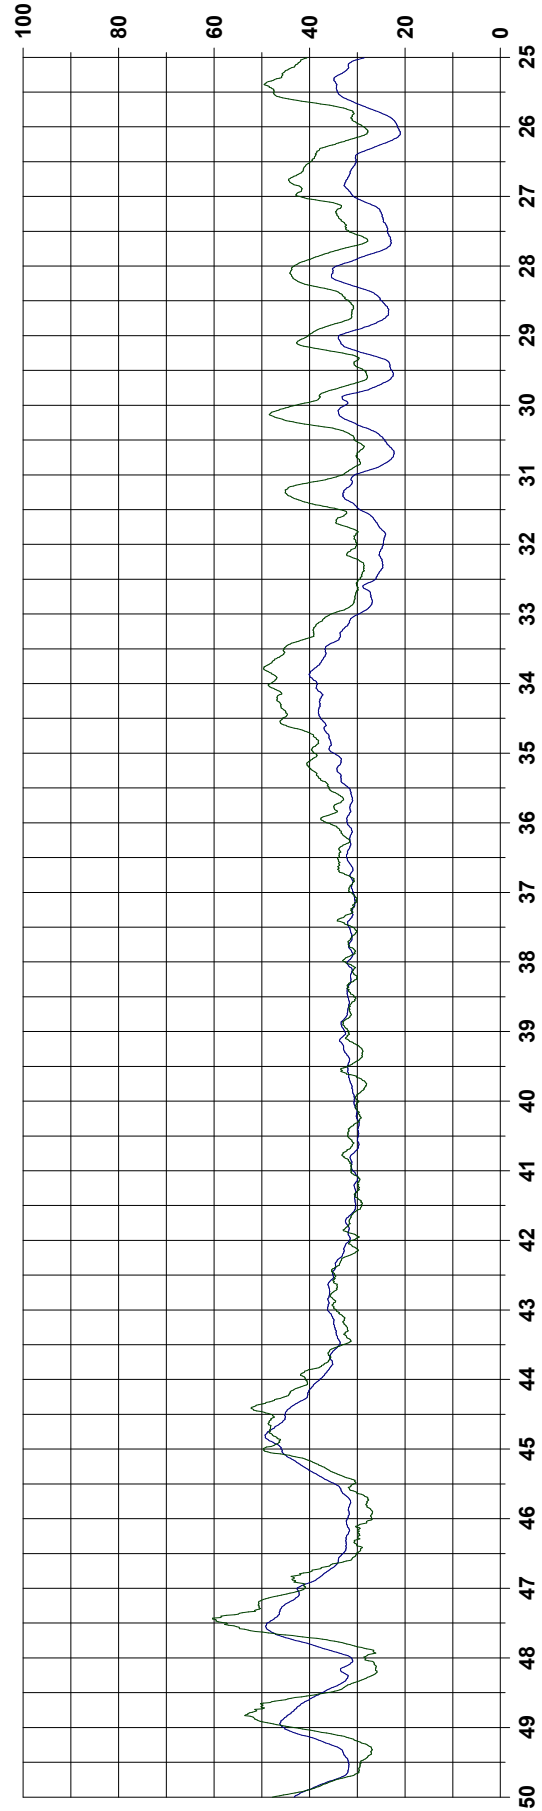
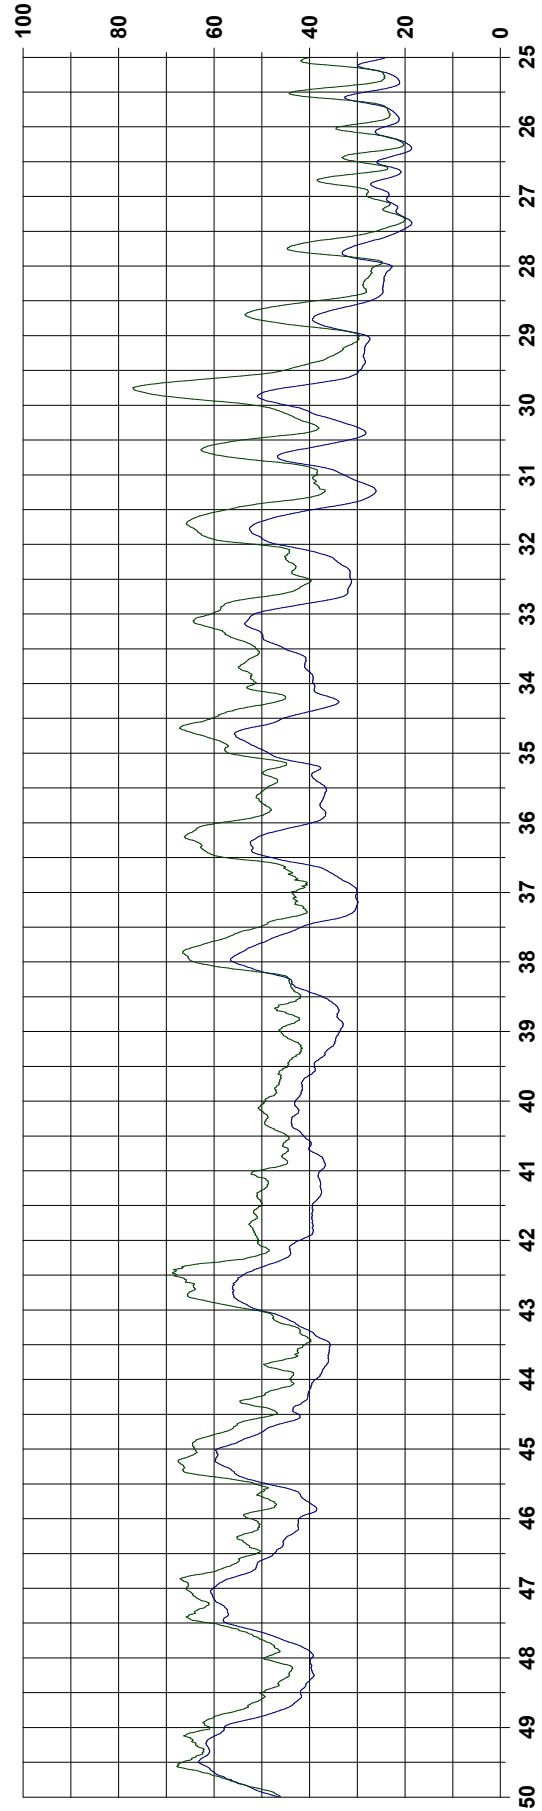
Anomalie: (1) difetto minore, (2) difetto medio, (3) difetto grave
RADICI RA7 - Radici superficiali (3), RA1 - Radici a gomito (3), RA12 - Ferite visibili (3), RA13 - Radici strozzanti (3)
COLLETTO CO4 - Sezione regolare (2)
CHIOMA CH9 - Sofferenza vegetativa (2)
INTERFERENZE IN1 - Manufatti (2)

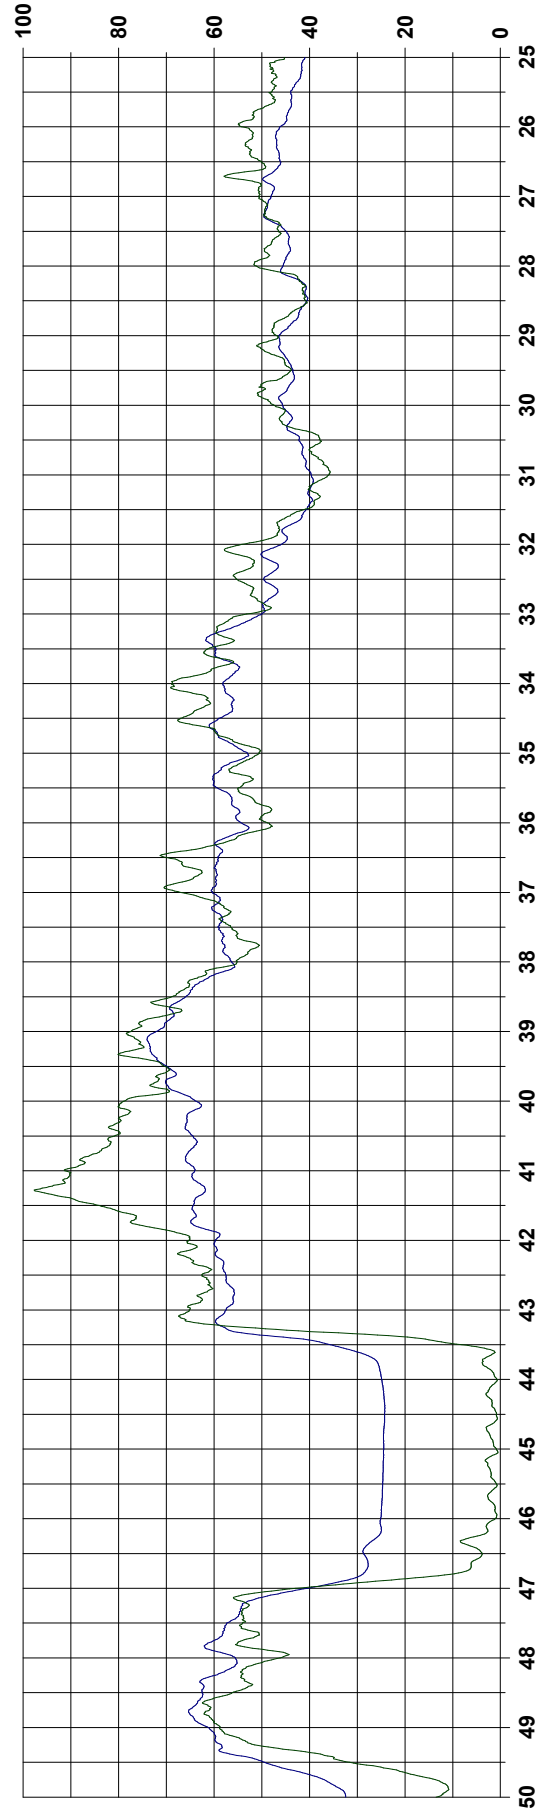
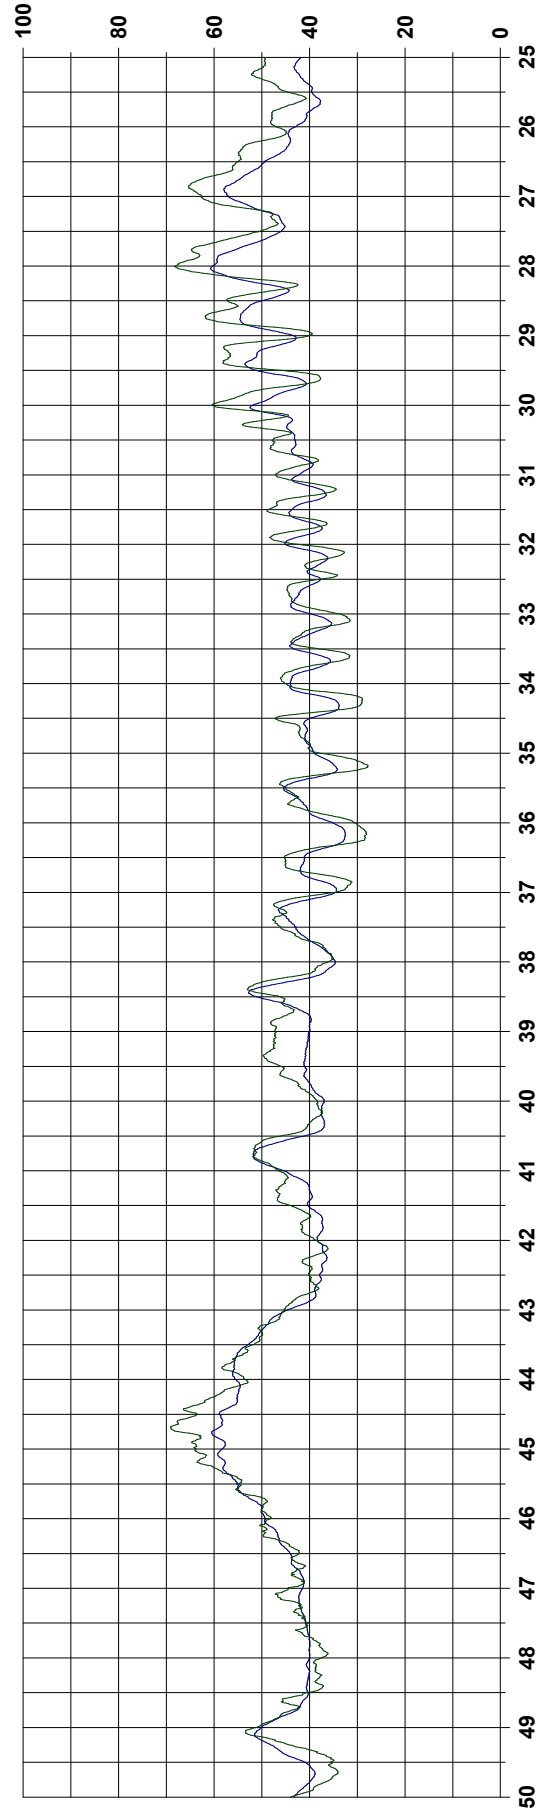
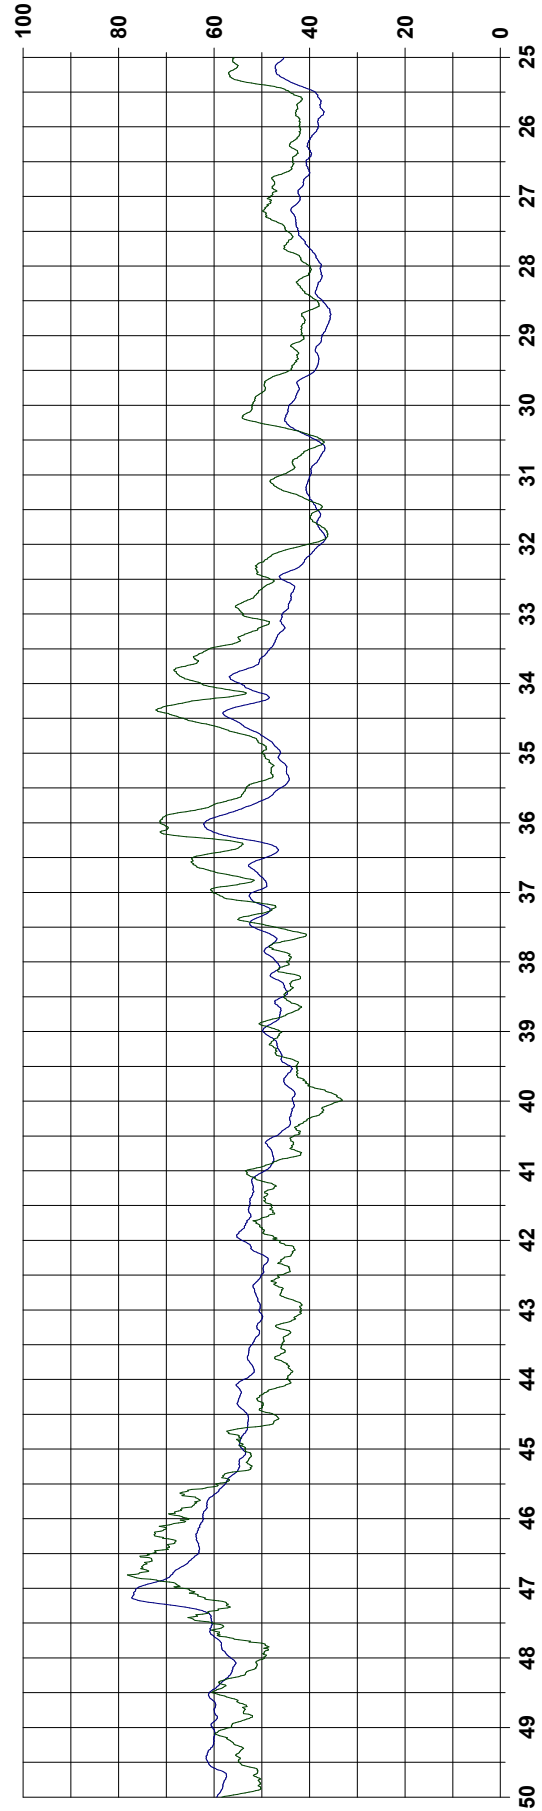
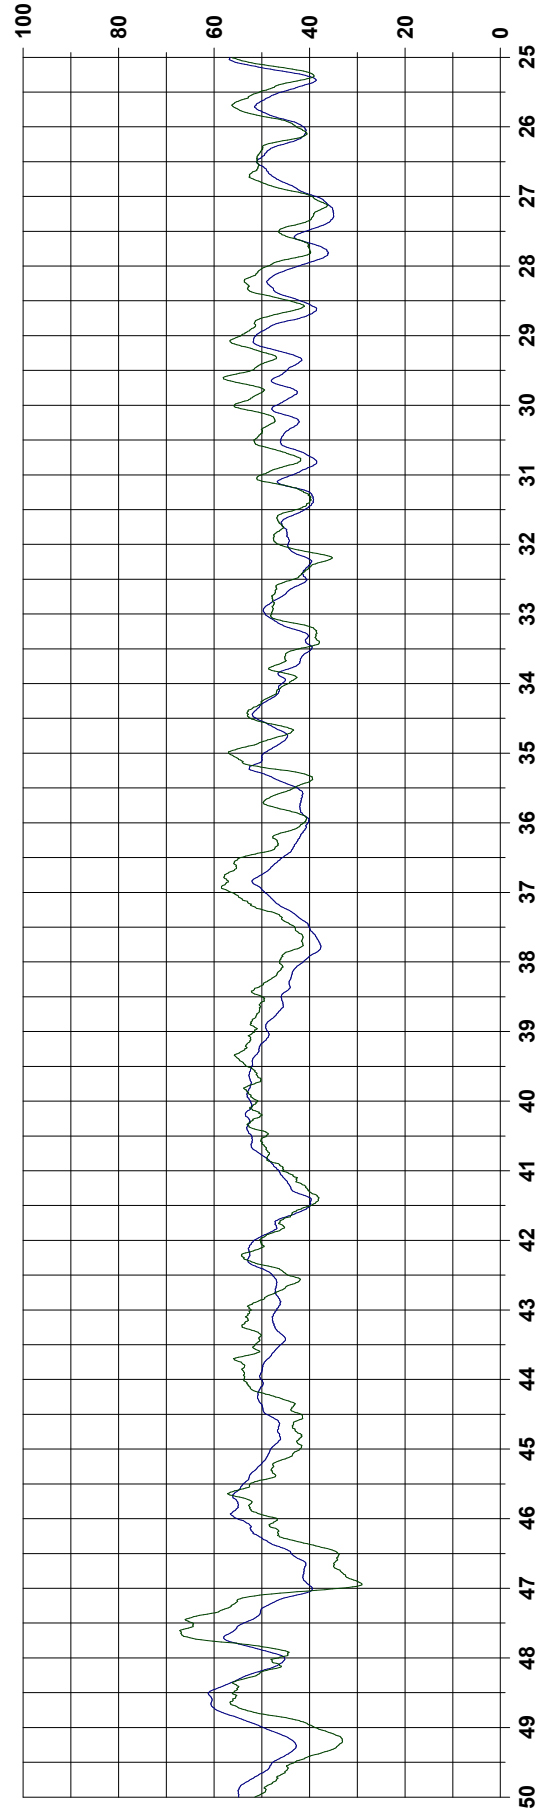
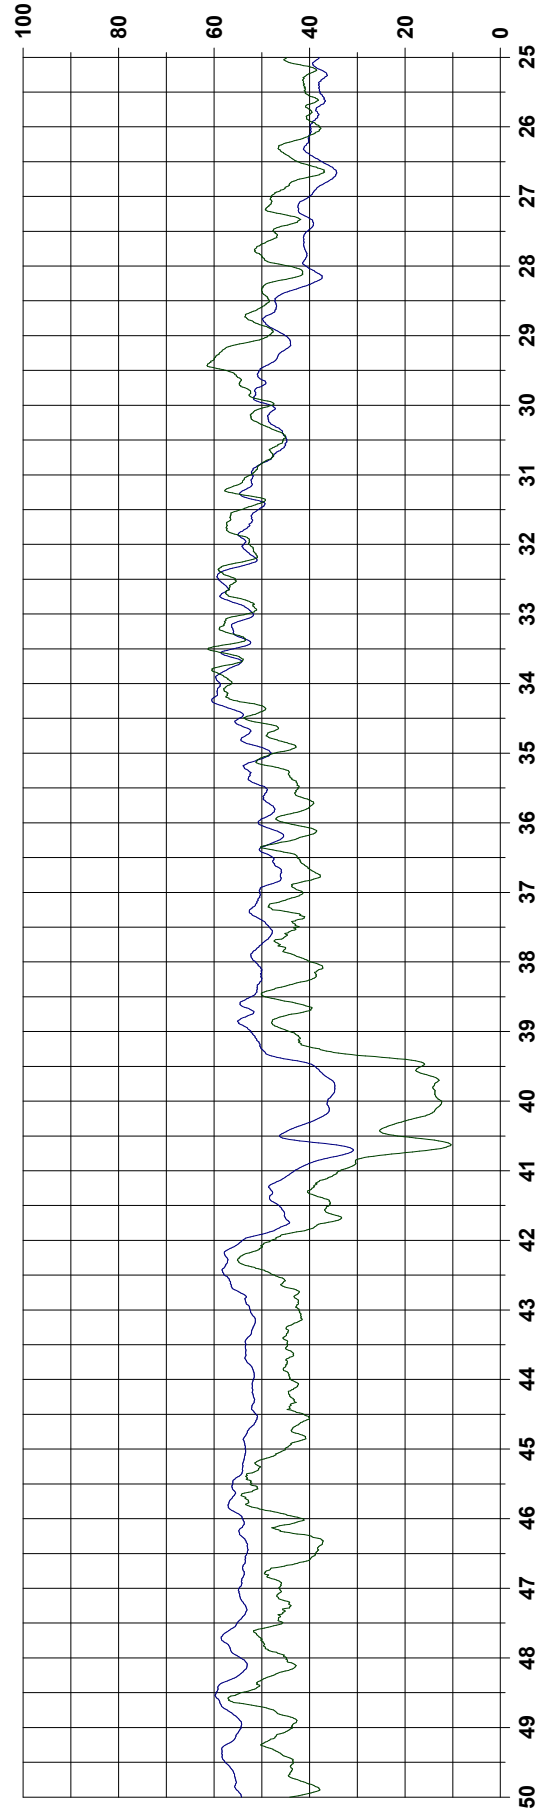
Anomalie: (1) difetto minore, (2) difetto medio, (3) difetto grave	
RADICI	RA13 - Radici strozzanti (3), RA1 - Radici a gomito (3), RA7 - Radici superficiali (3), RA10 - Radici esposte (3), RA12 - Ferite visibili (3)
COLLETO	CO13 - Interferenza manufatti (3)
BRANCHE	BR7 - Codominanti (2)
CHIOMA	CH1 - Rami epicormici (3)
INTERFERENZE	IN1 - Manufatti (3)

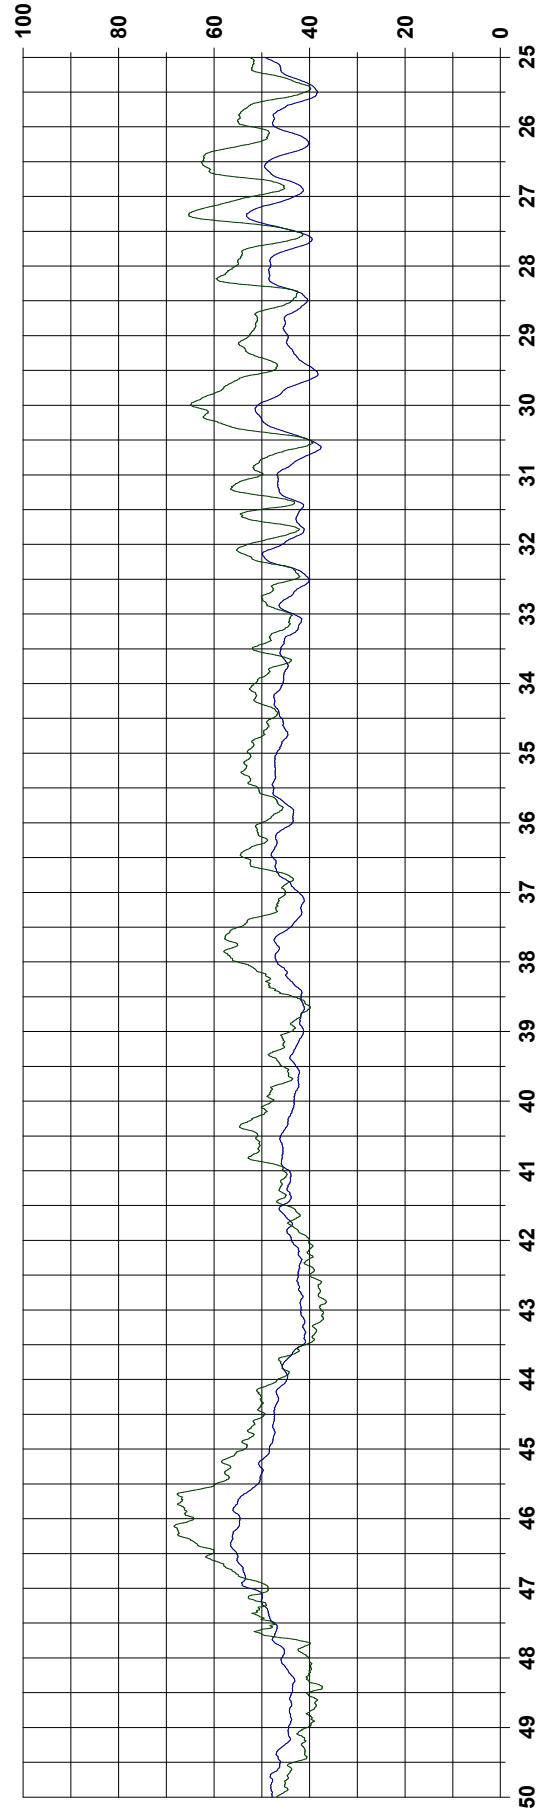
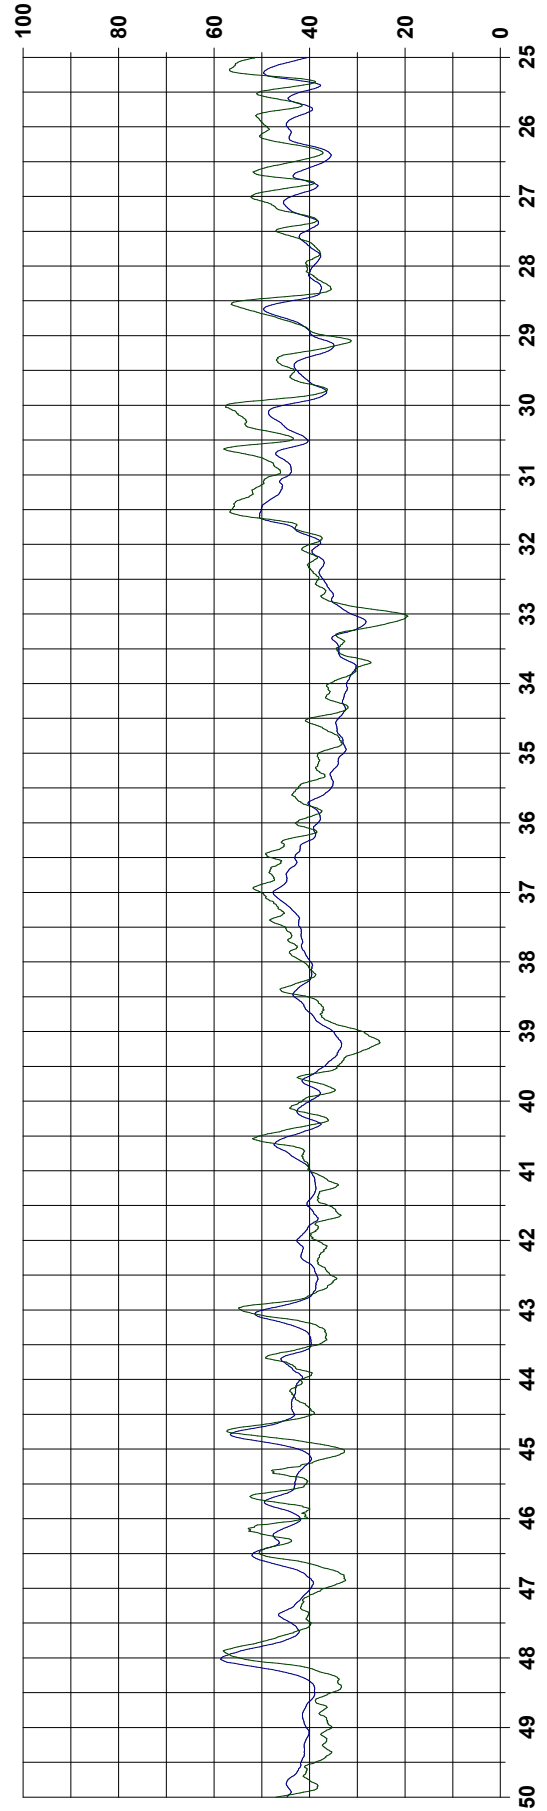
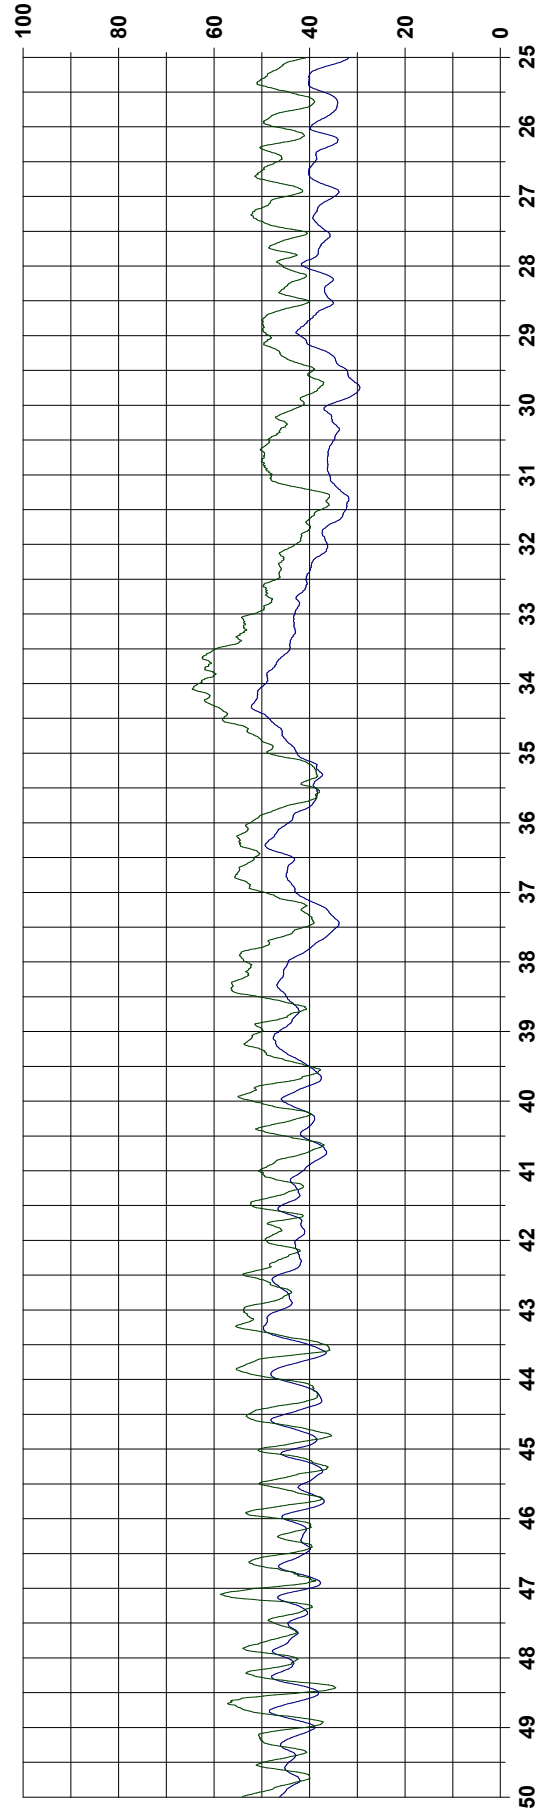
Anomalie: (1) difetto minore, (2) difetto medio, (3) difetto grave	
RADICI	RA6 - Zolla radicale insufficiente (3), RA11 - Sollevamento zolla (3), RA1 - Radici a gomito (3), RA4 - Interferenza manufatti (3)
FUSTO	FU1 - Inclinato (3), FU22 - Ferita (2), FU24 - Inclusioni (2), FU17 - Sezione irregolare (3)
CHIOMA	CH11 - Filata (2)
INTERFERENZE	IN1 - Manufatti (3)
