Comune di Battipaglia (SA)

Valutazione di stabilità mediante analisi strumentale di n. 30 esemplari arborei

Salerno 21/05/2024

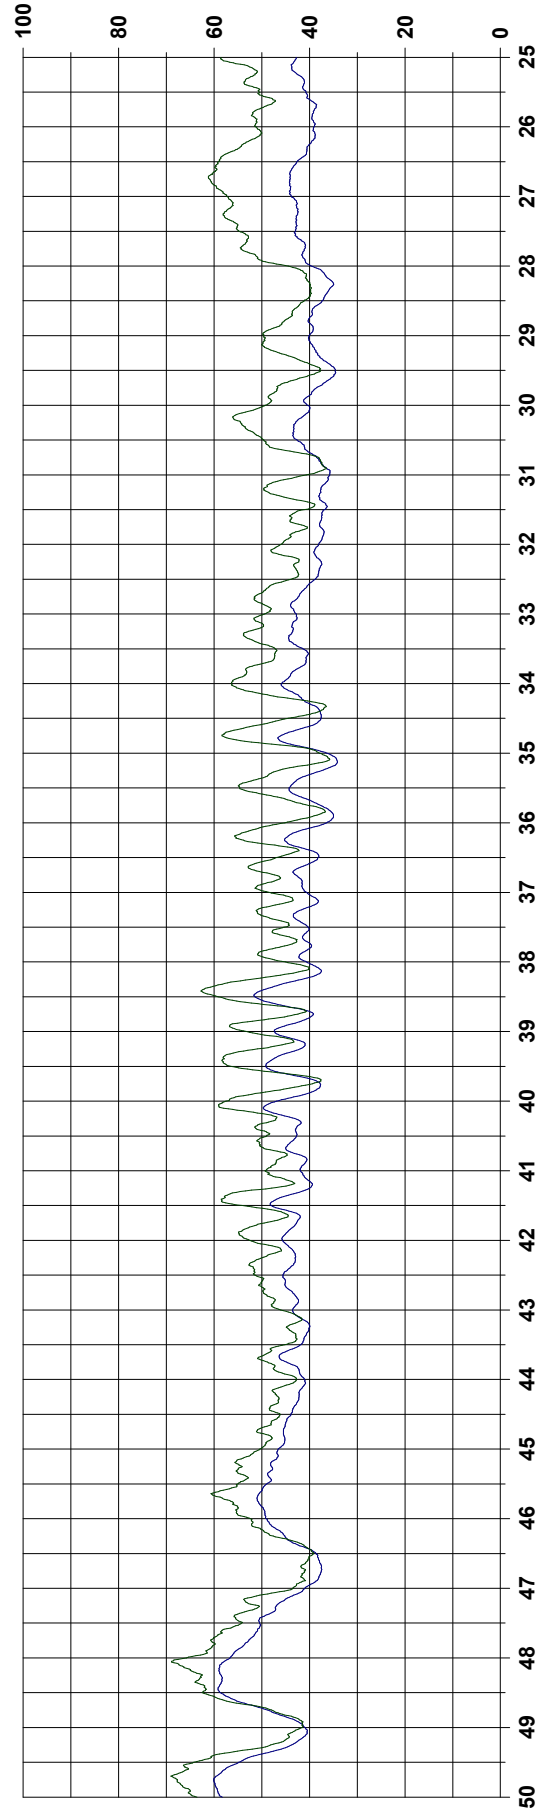
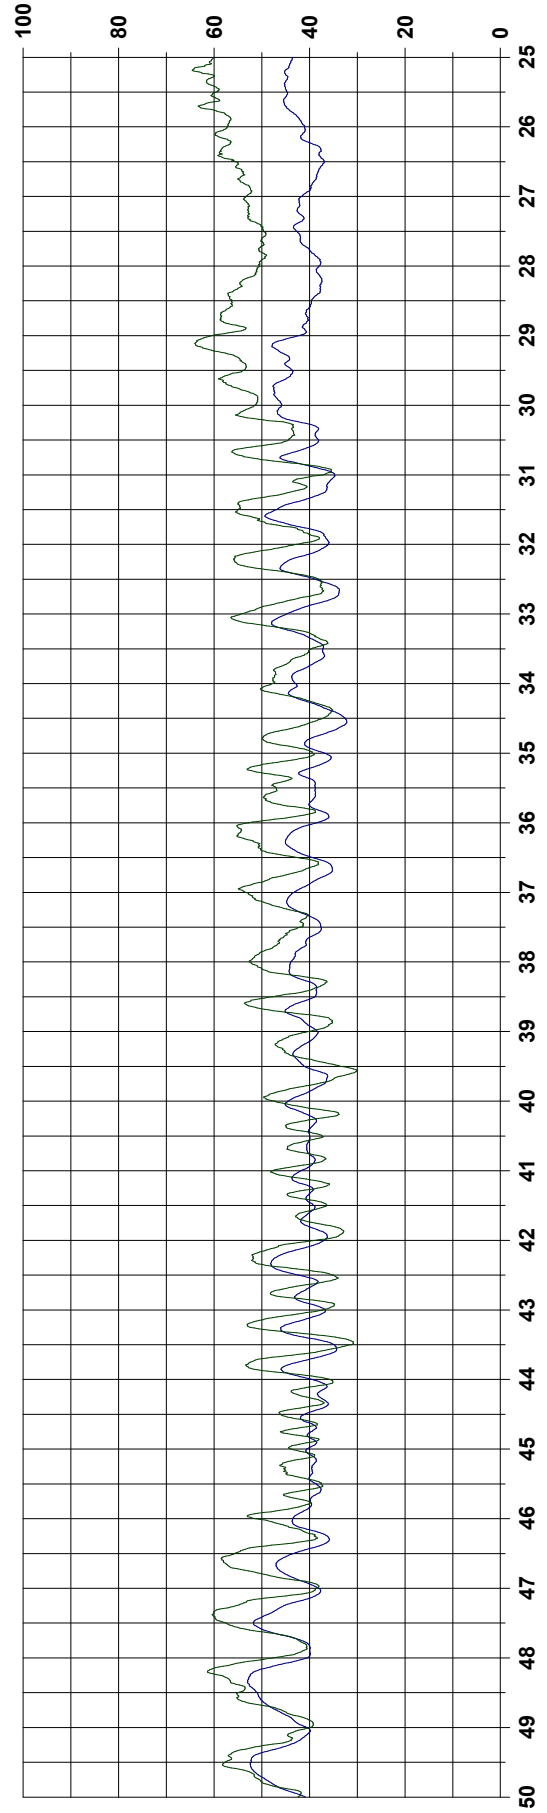
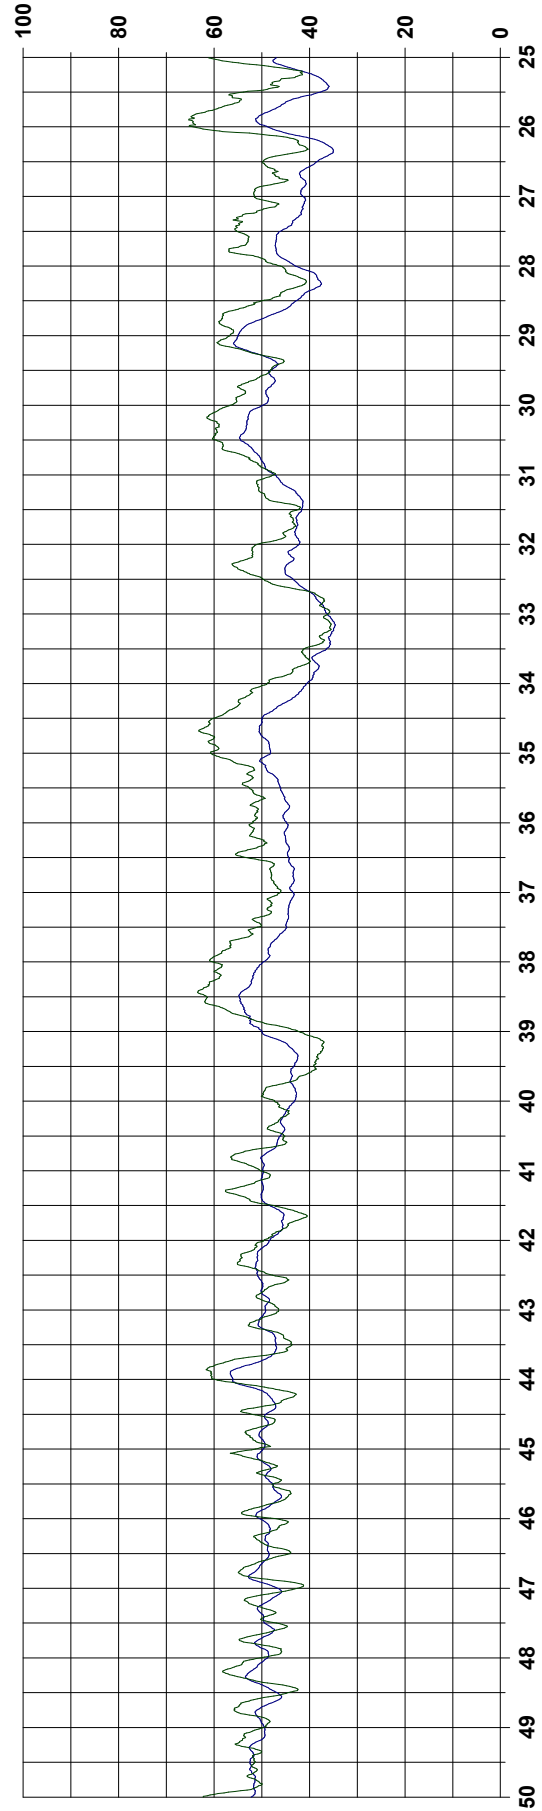
Anomalie: (1) difetto minore, (2) difetto medio, (3) difetto grave
RADICI RA7 - Radici superficiali (2), RA10 - Radici esposte (2), RA1 - Radici a gomito (2), RA11 - Sollevamento zolla (2)
FUSTO FU19 - Arcuato (2), FU1 - Inclinato (2)
CHIOMA CH10 - Rami a banderuola (2), CH1 - Rami epicormici (3)

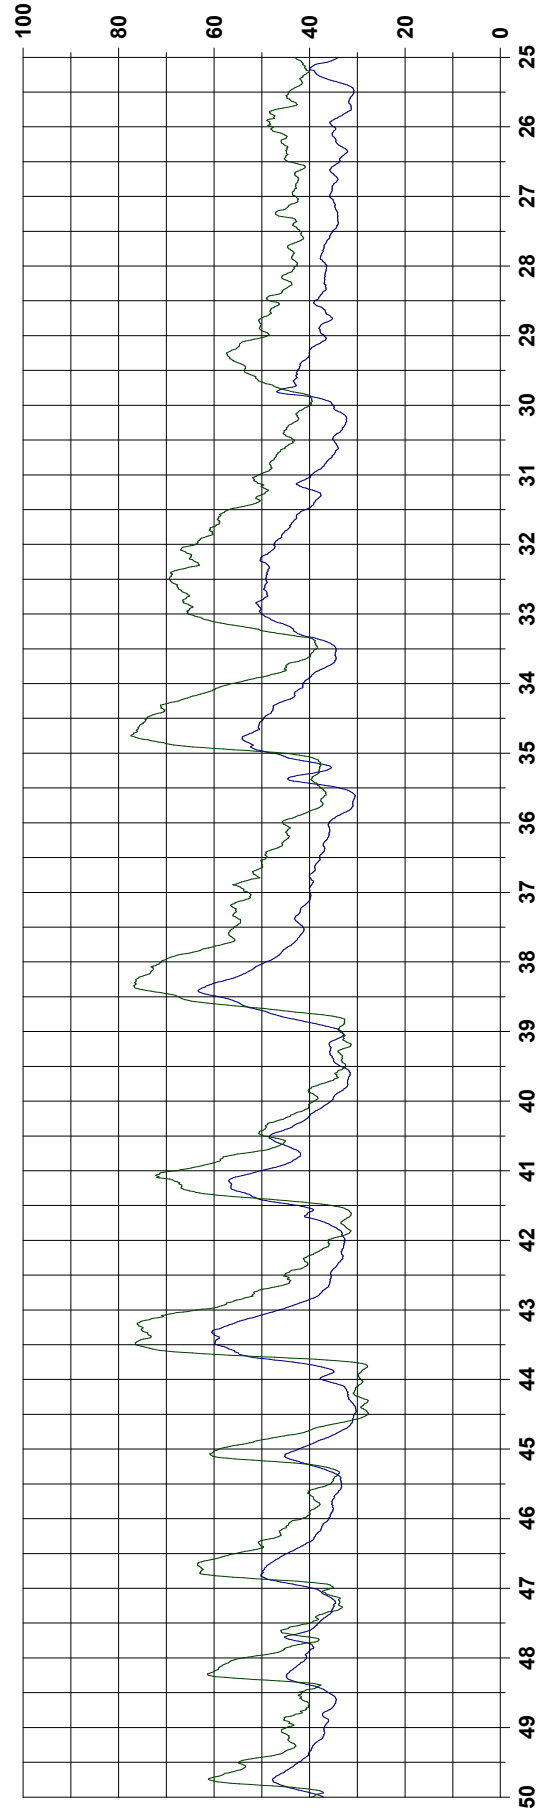
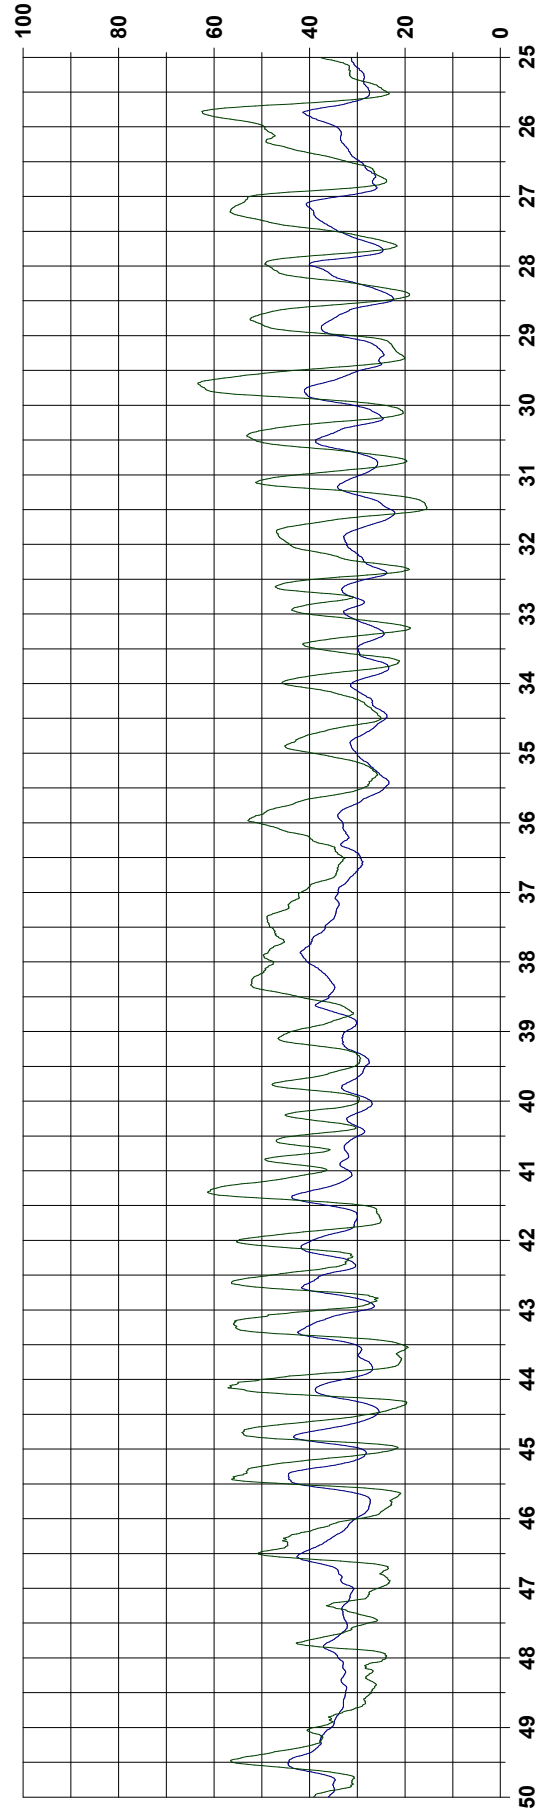
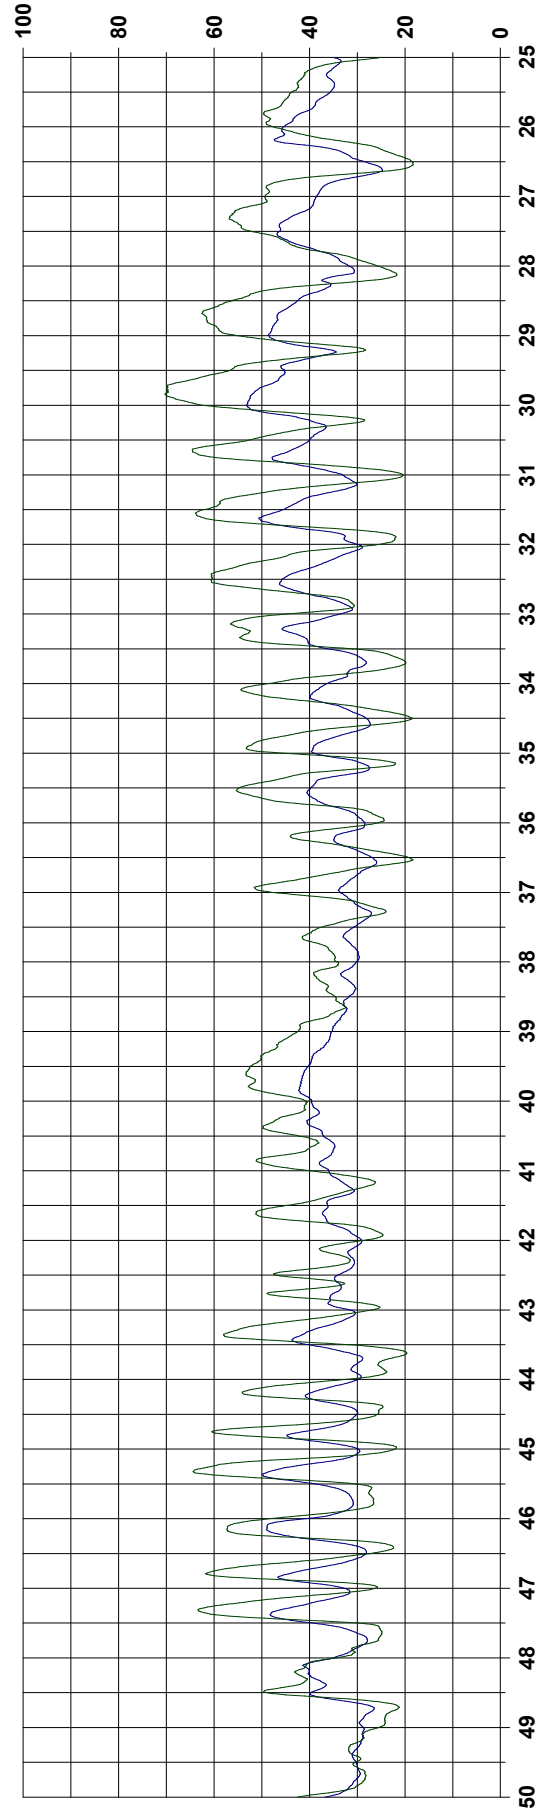
Anomalie: (1) difetto minore, (2) difetto medio, (3) difetto grave
RADICI RA7 - Radici superficiali (2)
COLLETTO CO4 - Sezione regolare (2)
FUSTO FU1 - Inclinato (2)
BRANCHE BR17 - Posizione asimmetria Sud-Est (2)
CHIOMA CH5 - Sbilanciata (2), CH13 - Asimmetrica (2)
INTERFERENZE IN6 - Edifici (3)

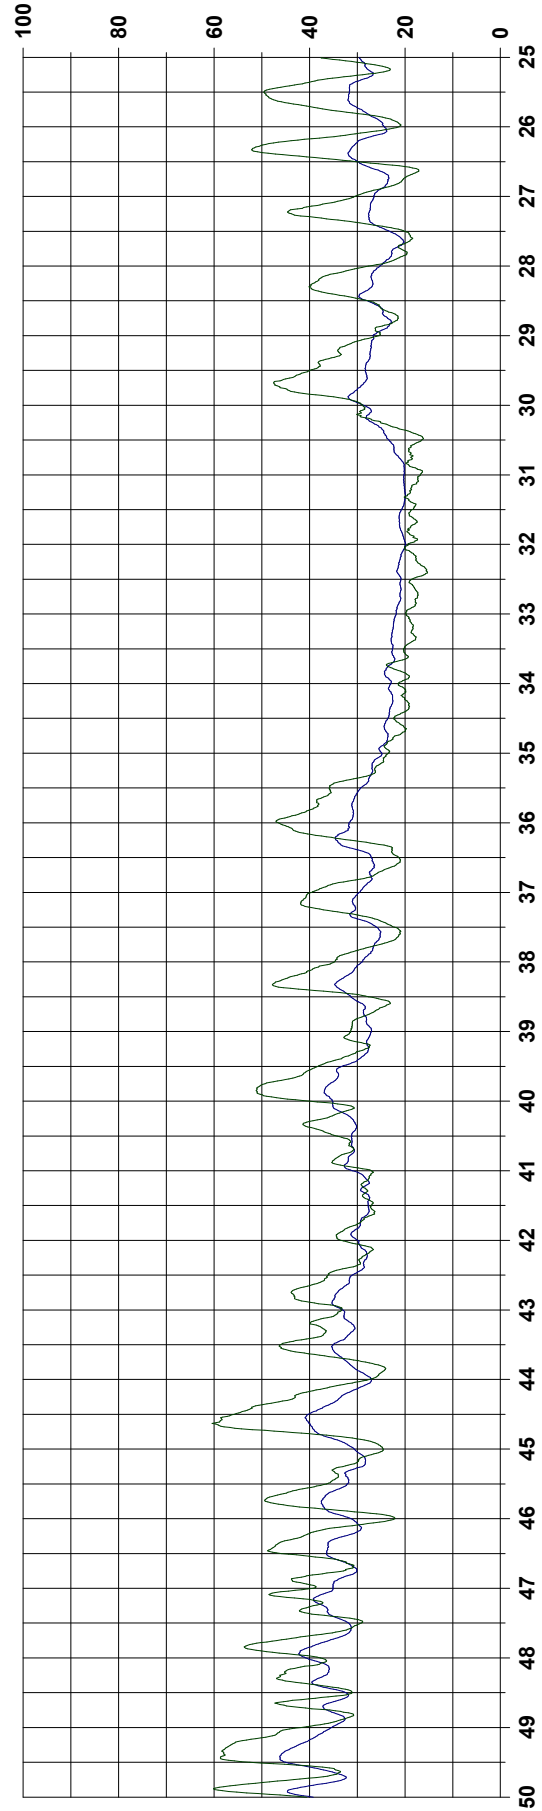
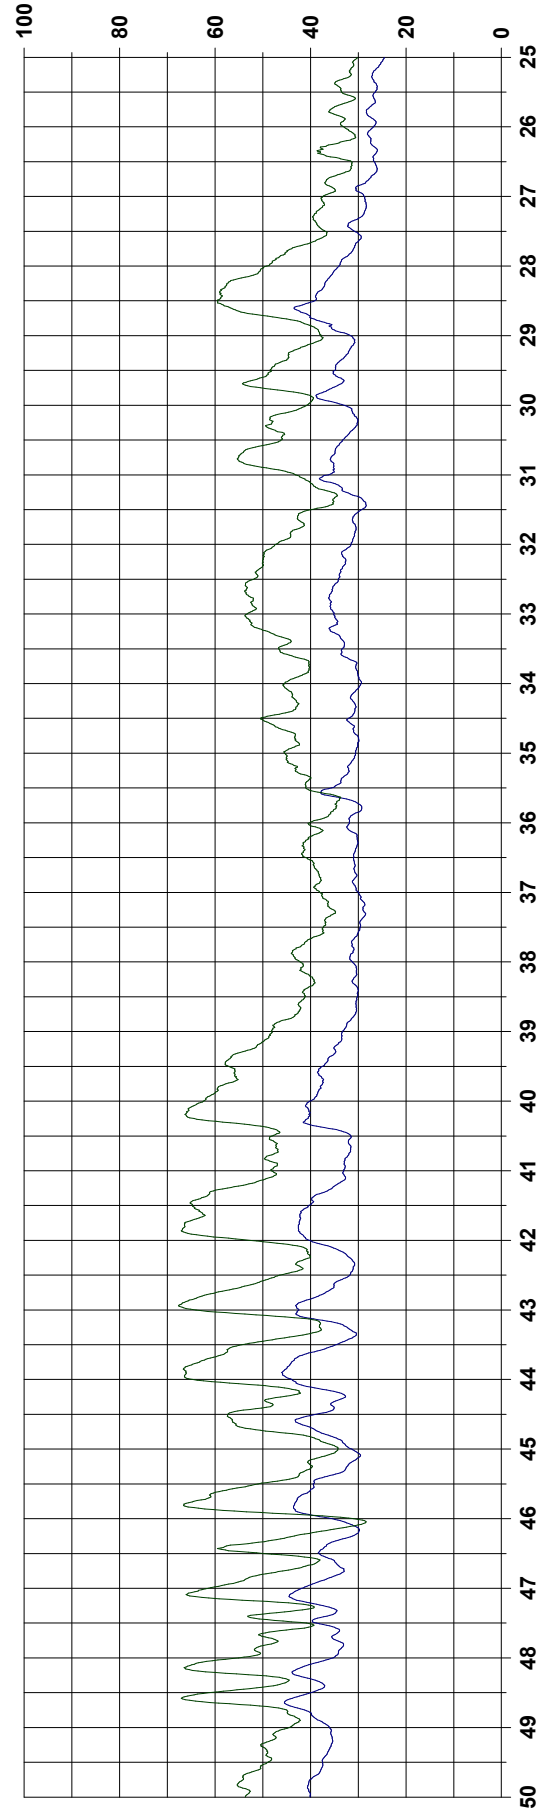
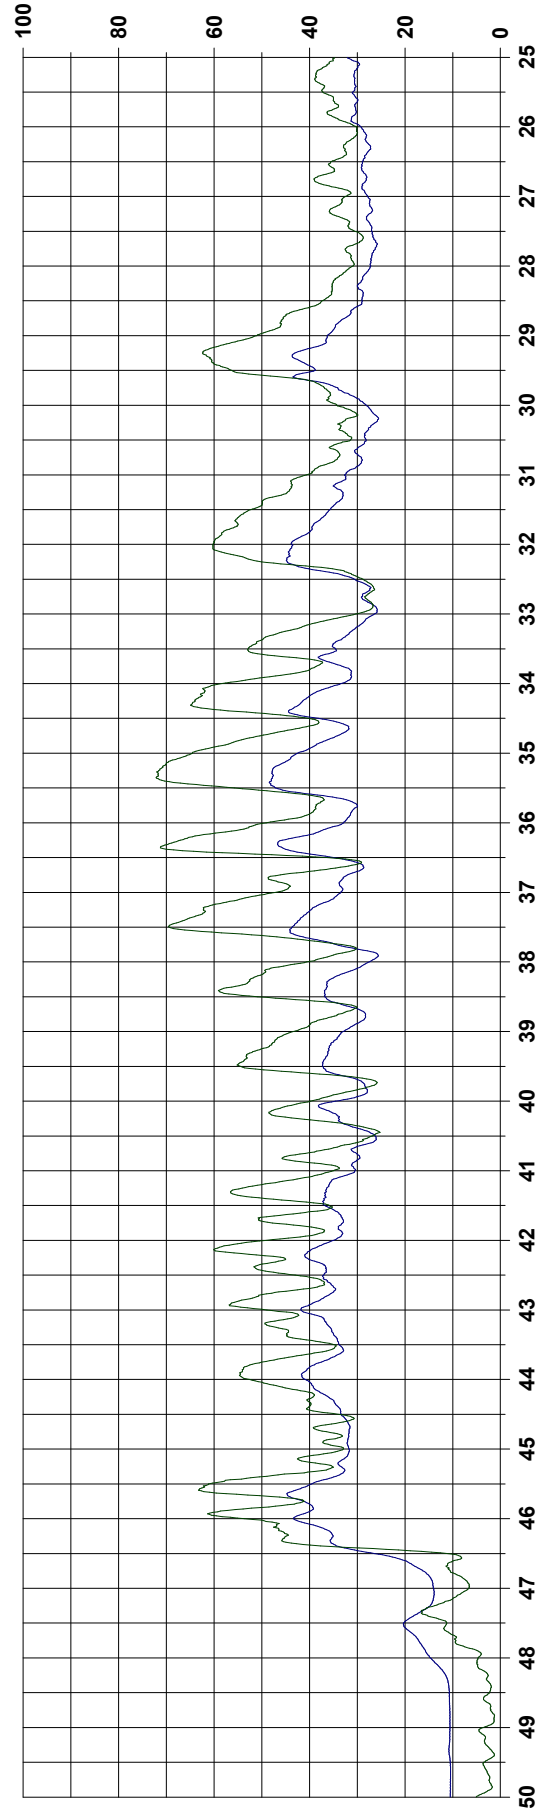
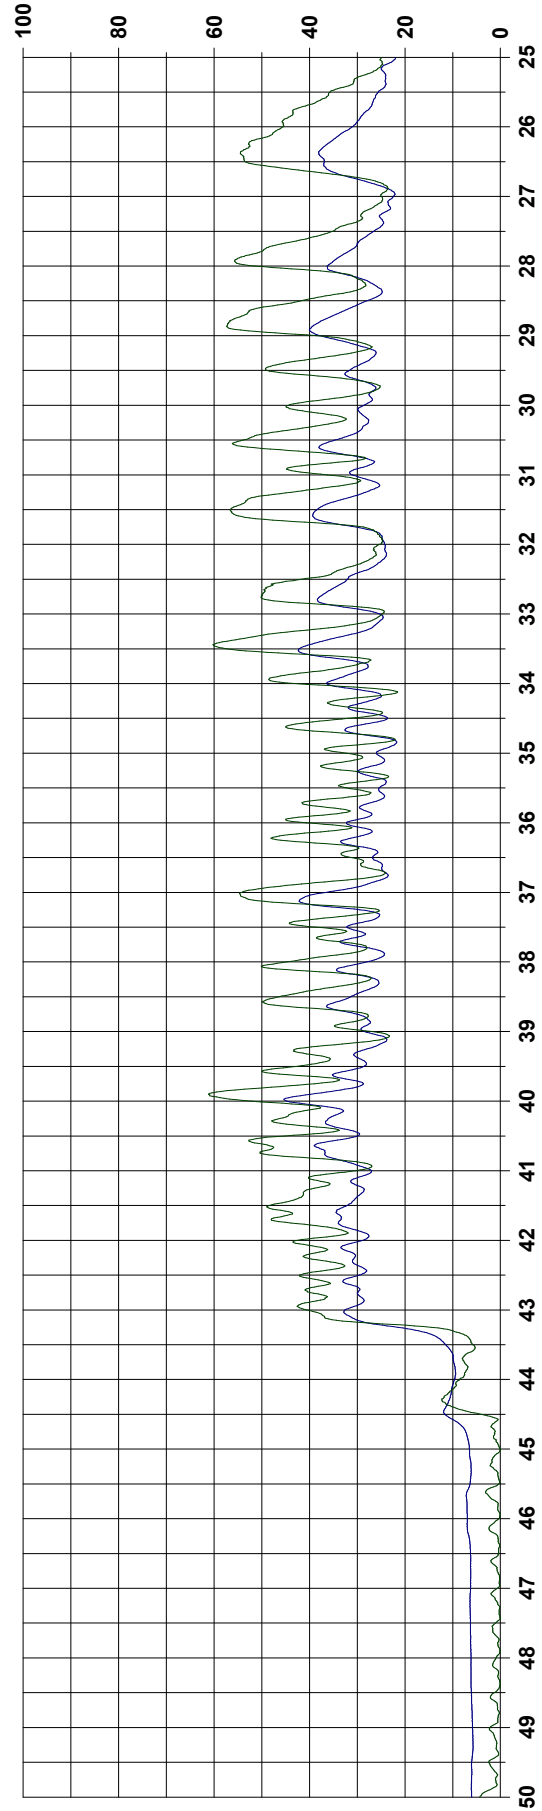
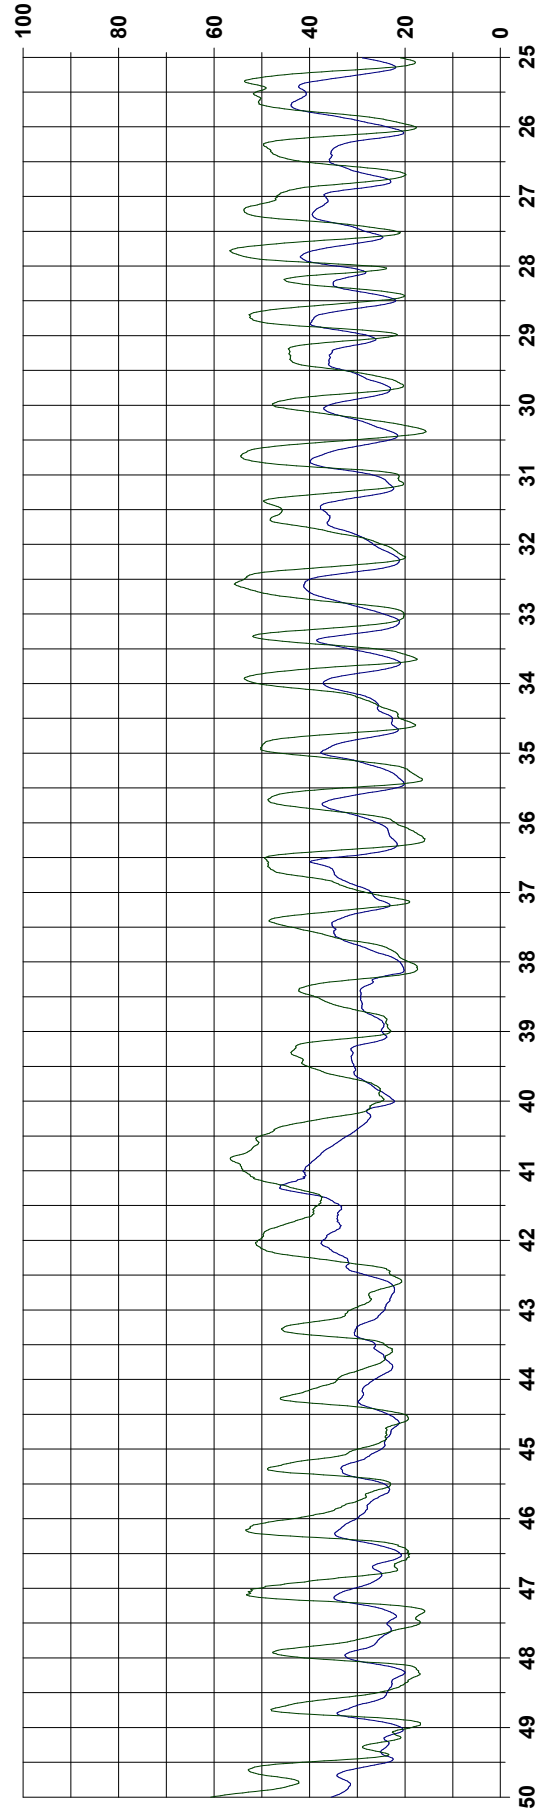
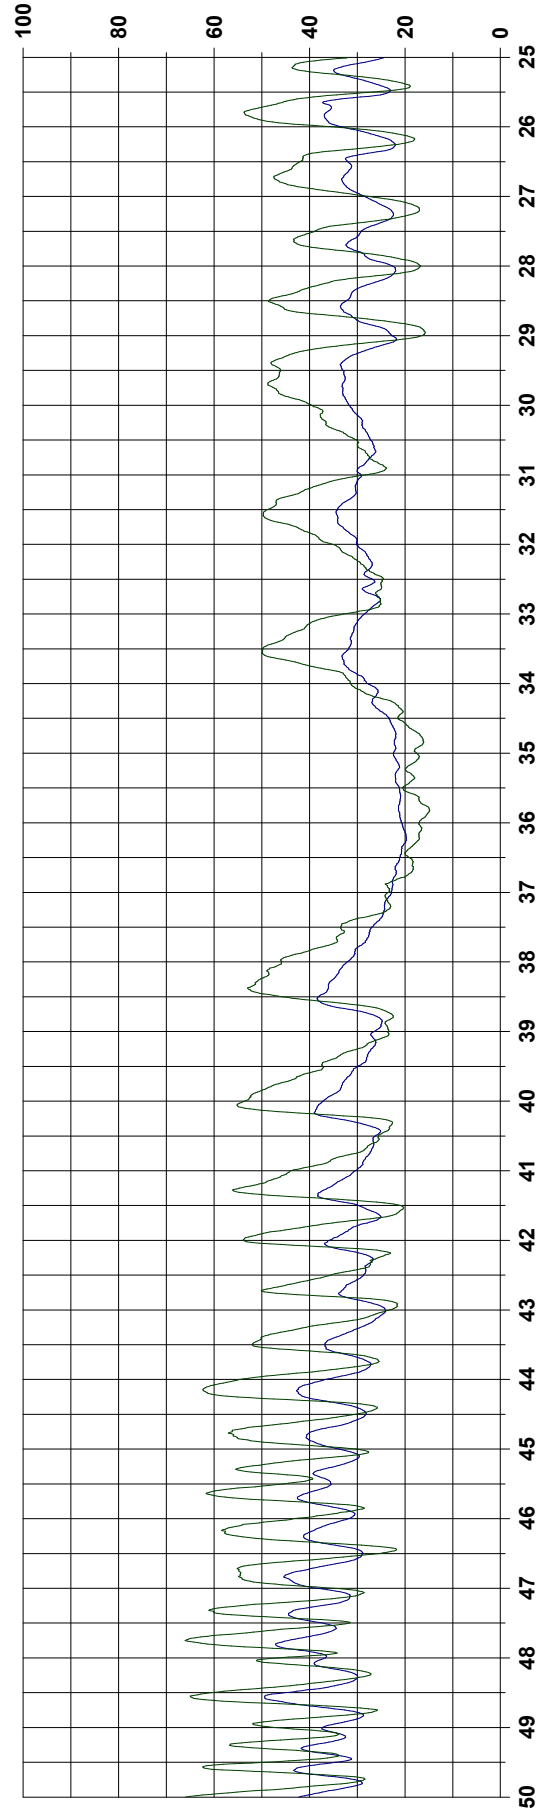
Anomalie: (1) difetto minore, (2) difetto medio, (3) difetto grave
COLLETO CO1 - Allargato (3), CO7 - Sezione irregolare (3)
FUSTO FU19 - Arcuato (3), FU1 - Inclinato (3), FU18 - Policormico (3)
CHIOMA CH5 - Sbilanciata (3), CH13 - Asimmetrica (3), CH16 - Cima assente (3), Compresa (3)
INTERFERENZE IN5 - Altre piante (3)

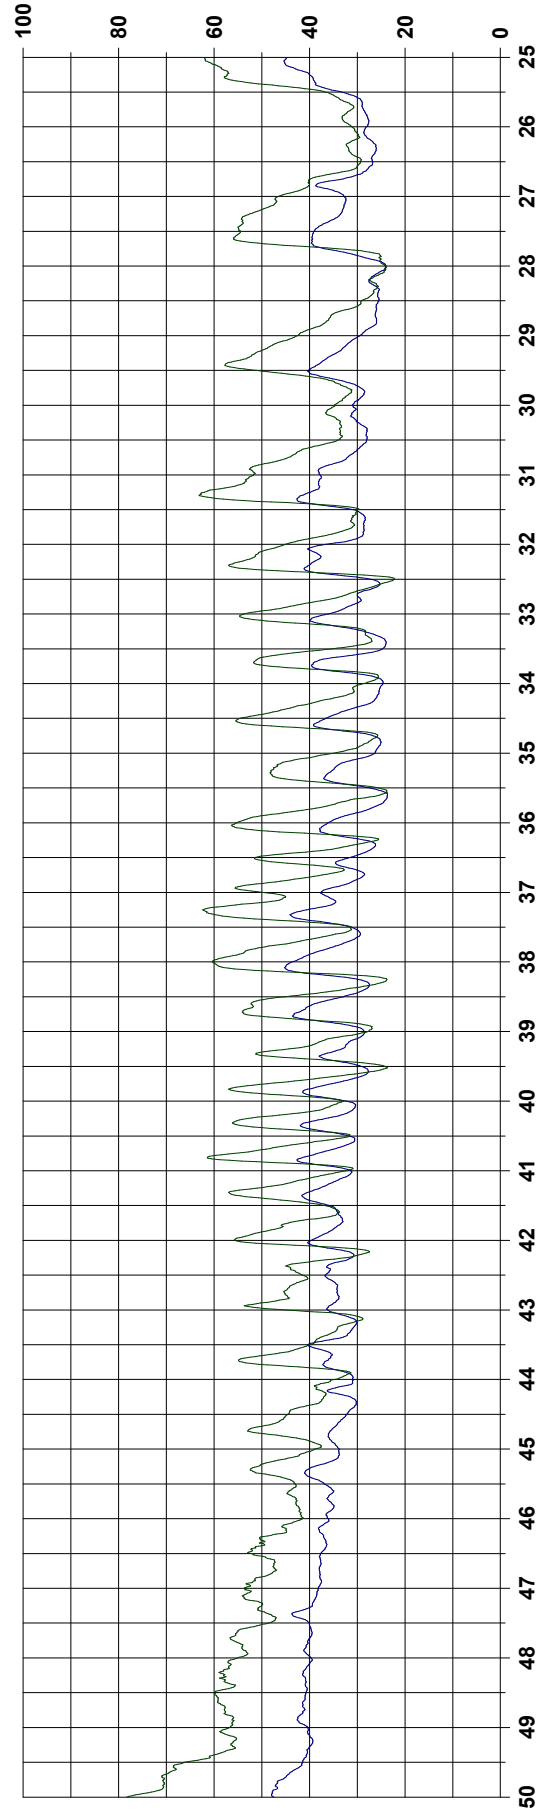
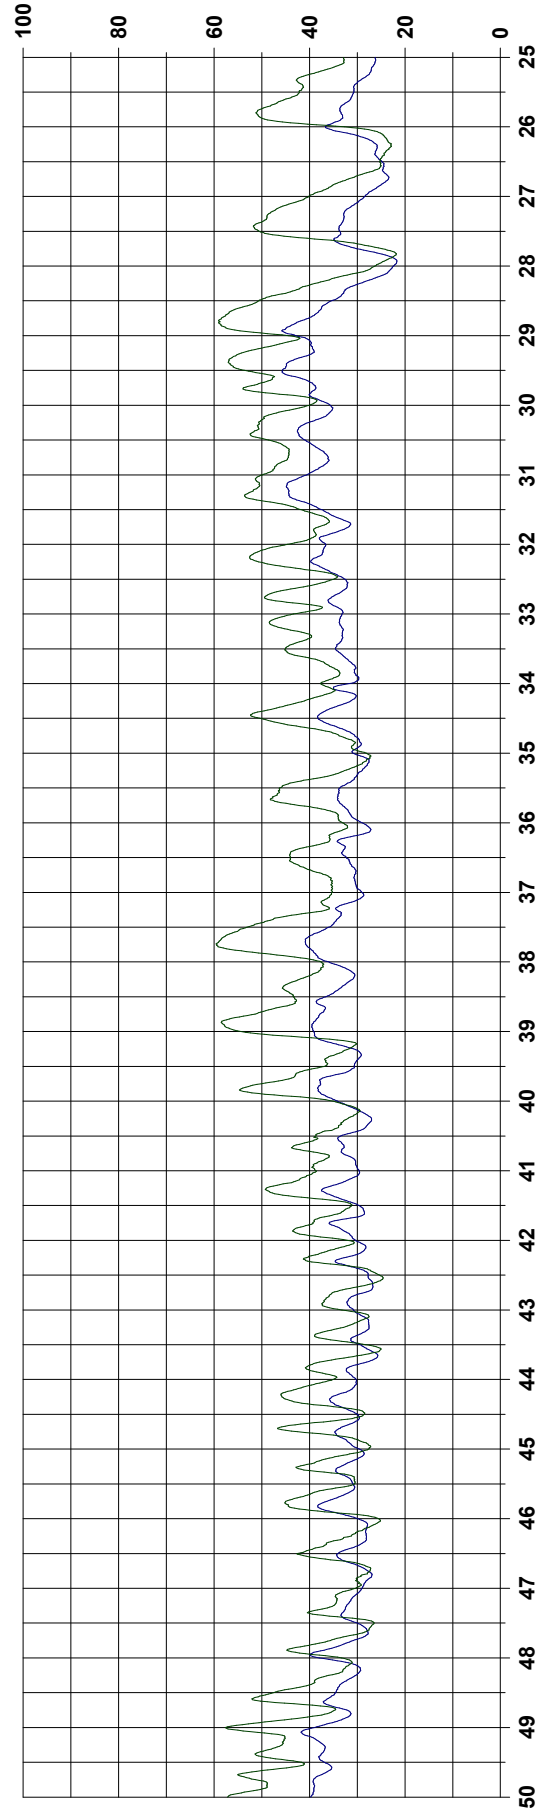
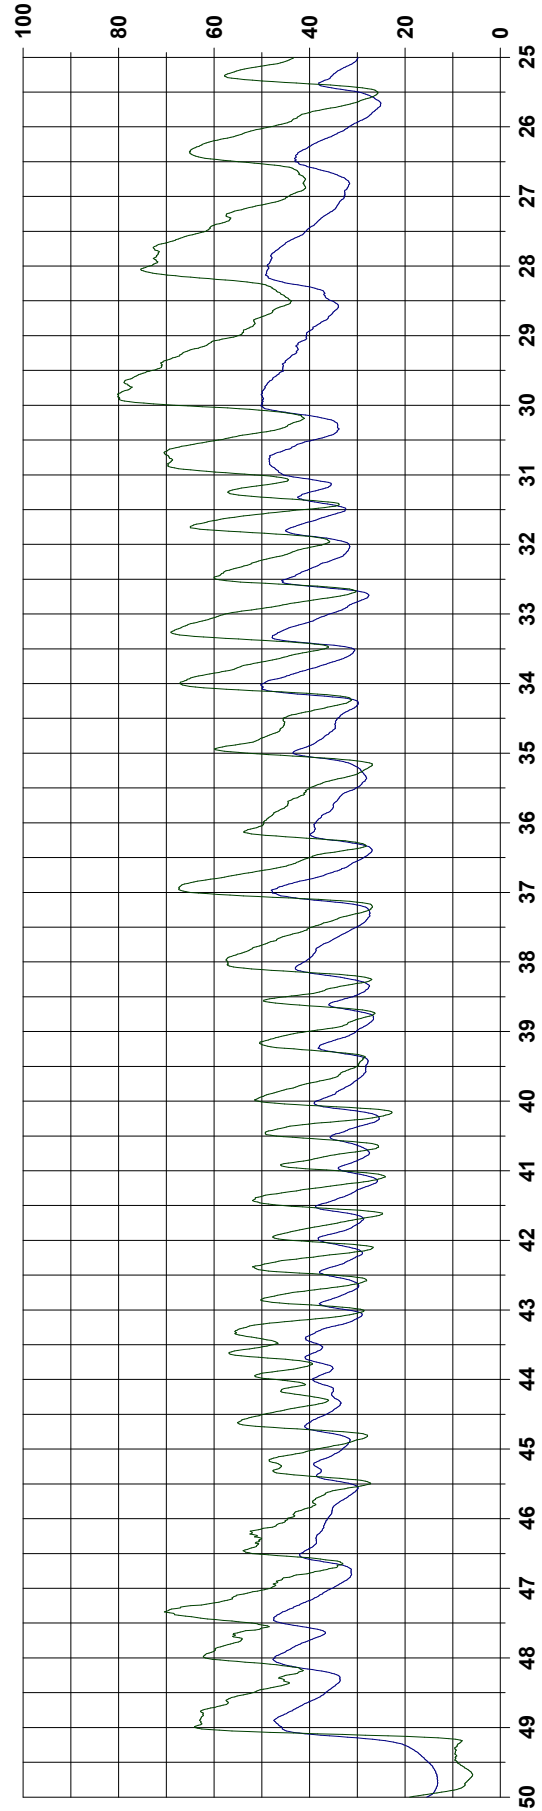
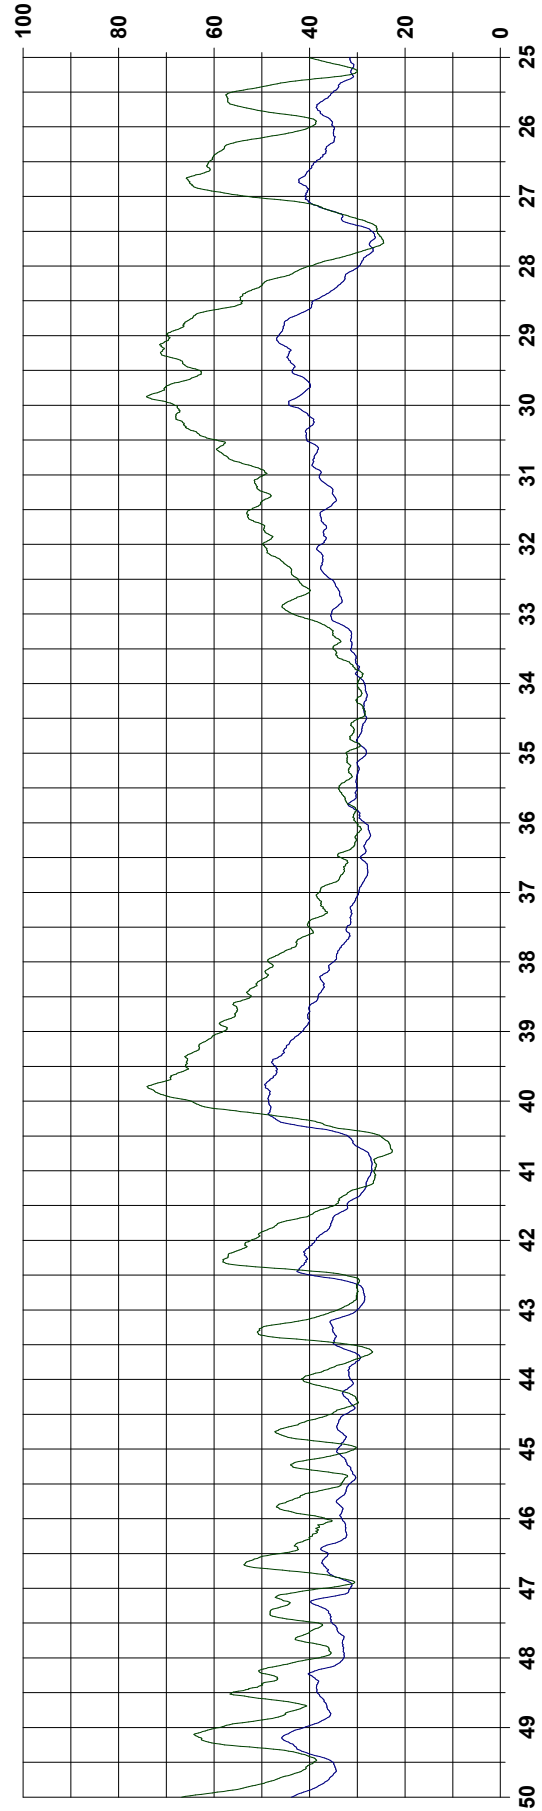
Anomalie: (1) difetto minore, (2) difetto medio, (3) difetto grave
COLLETTA CO1 - Allargato (3)
FUSTO FU18 - Policormico (3)
BRANCHE BR16 - Posizione asimmetria Est (3)
CHIOMA CH13 - Asimmetrica (2), CH5 - Sbilanciata (3), Compresa (2)
INTERFERENZE IN6 - Edifici (3)

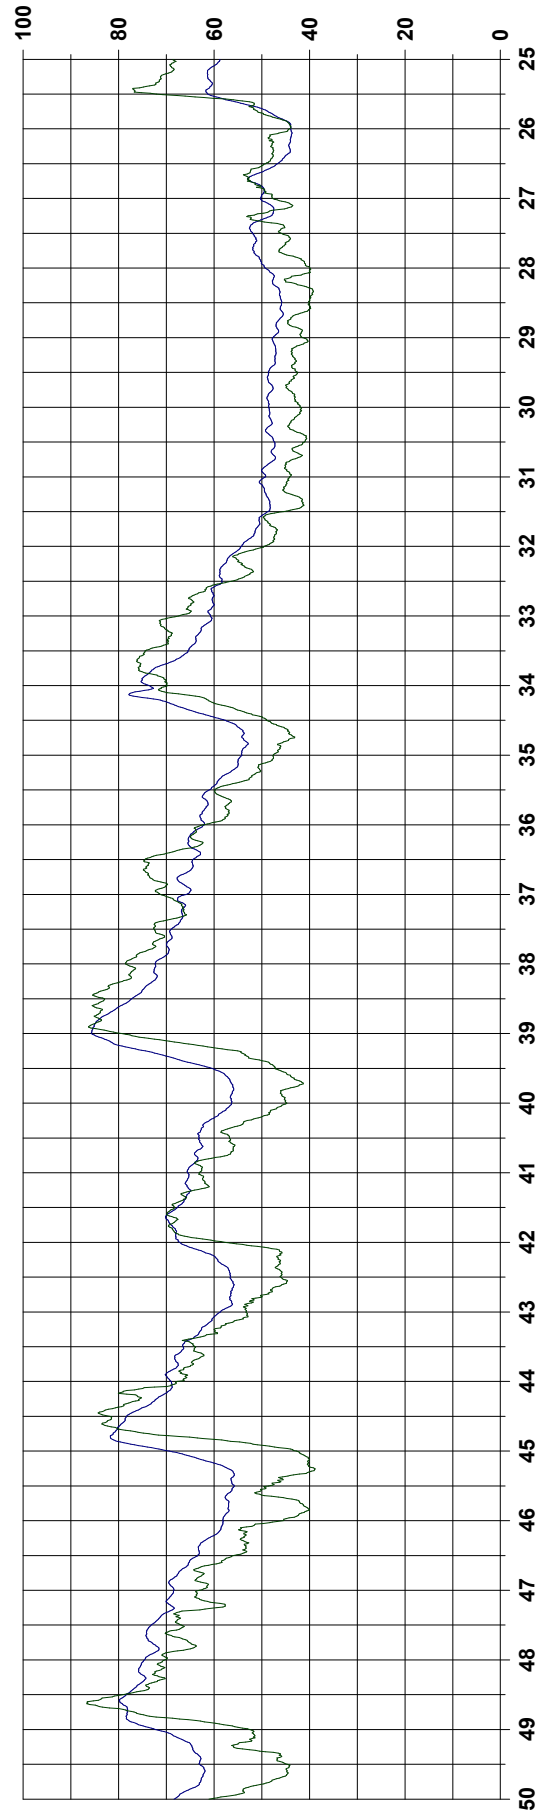
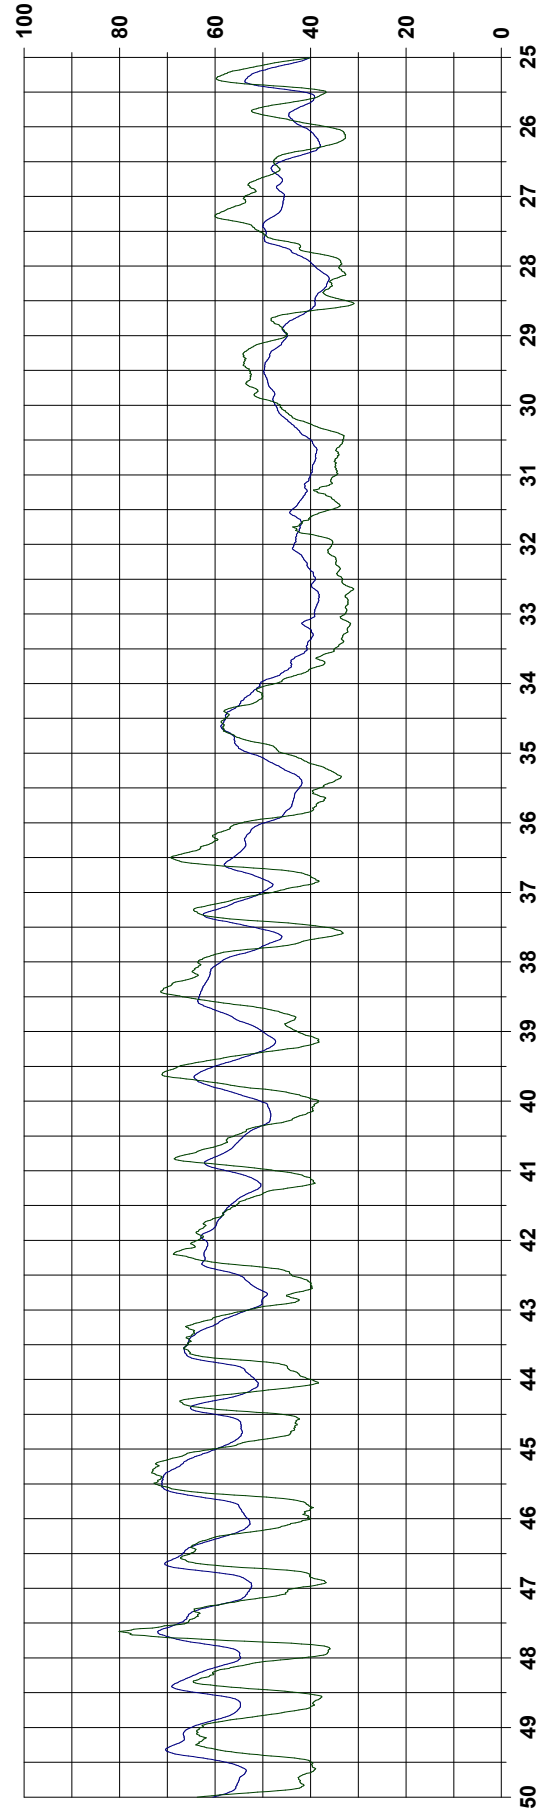
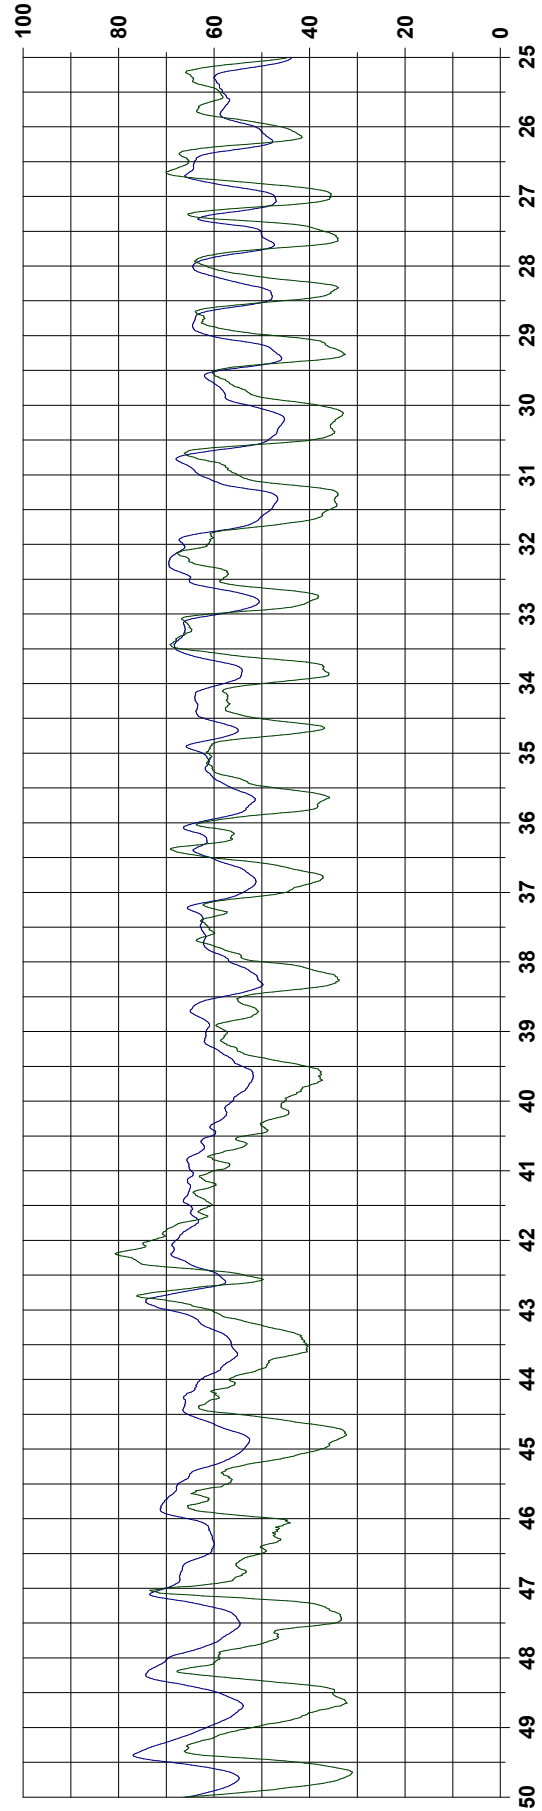
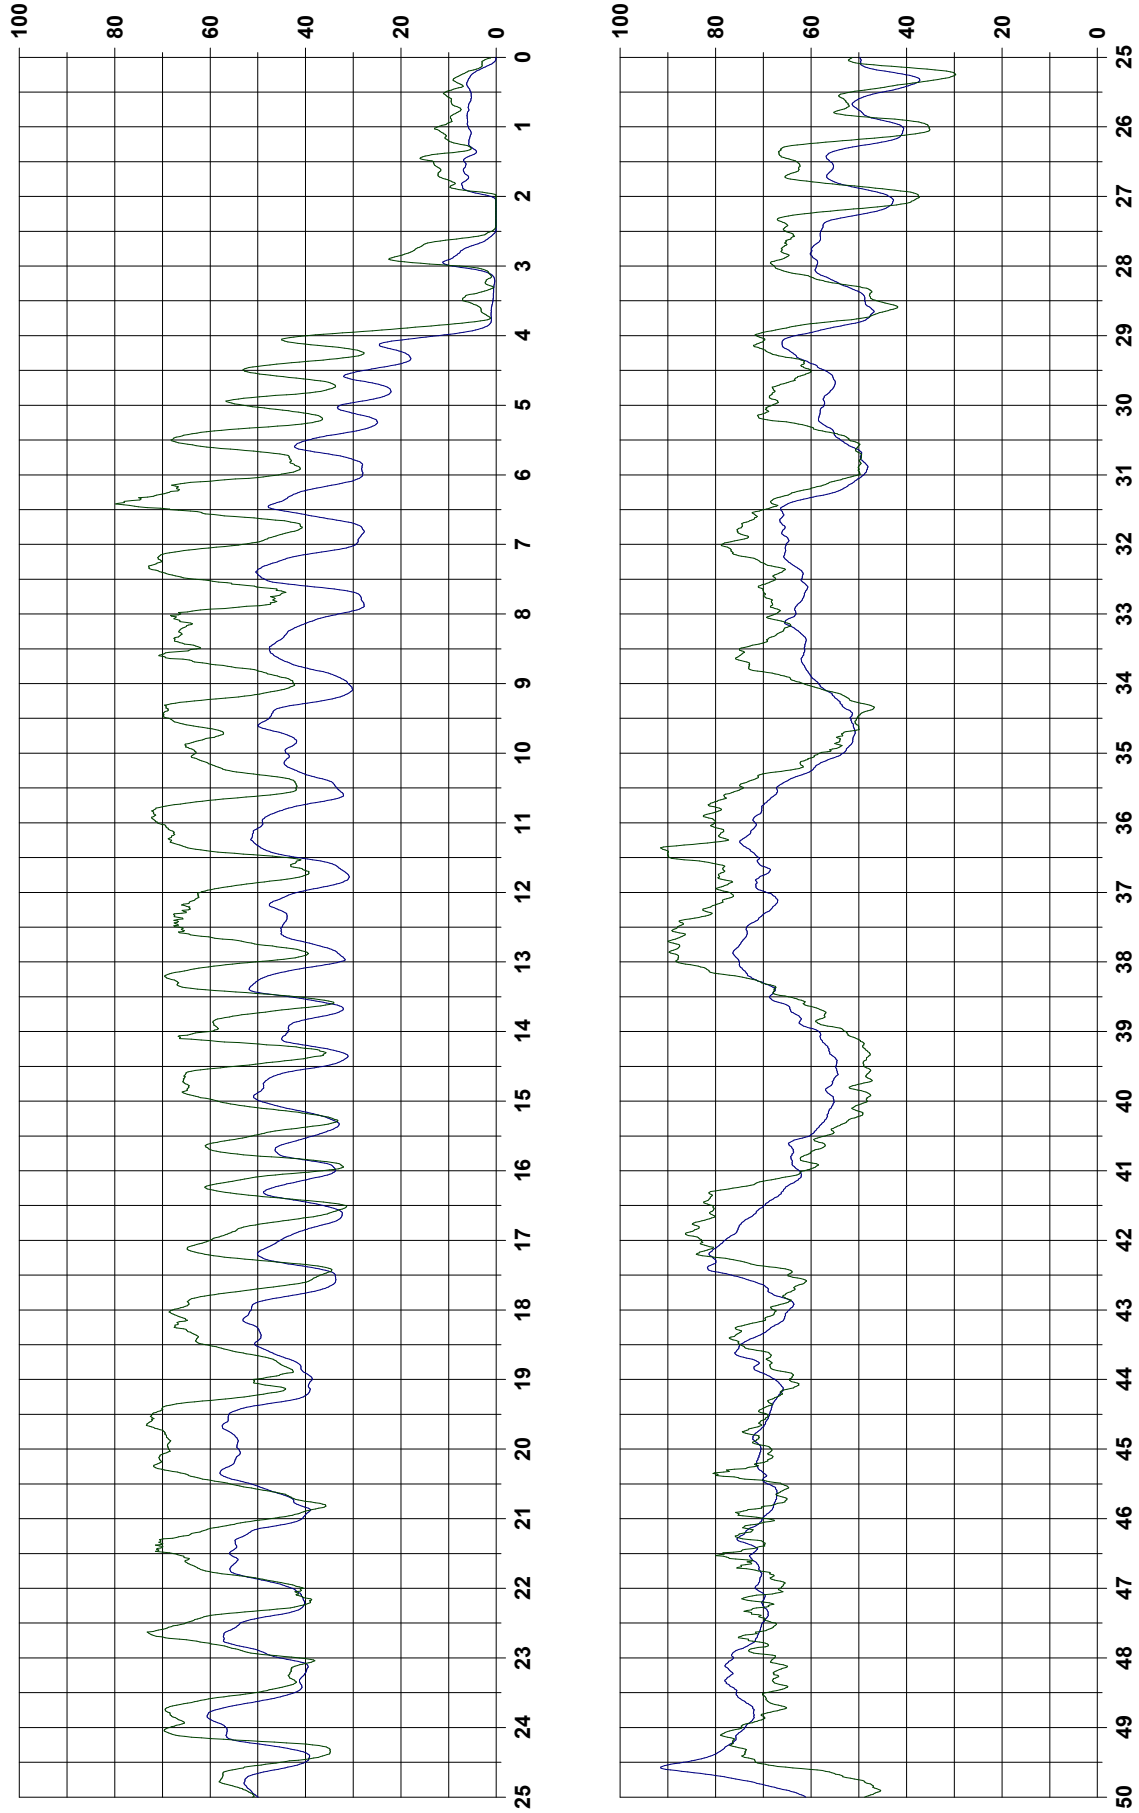
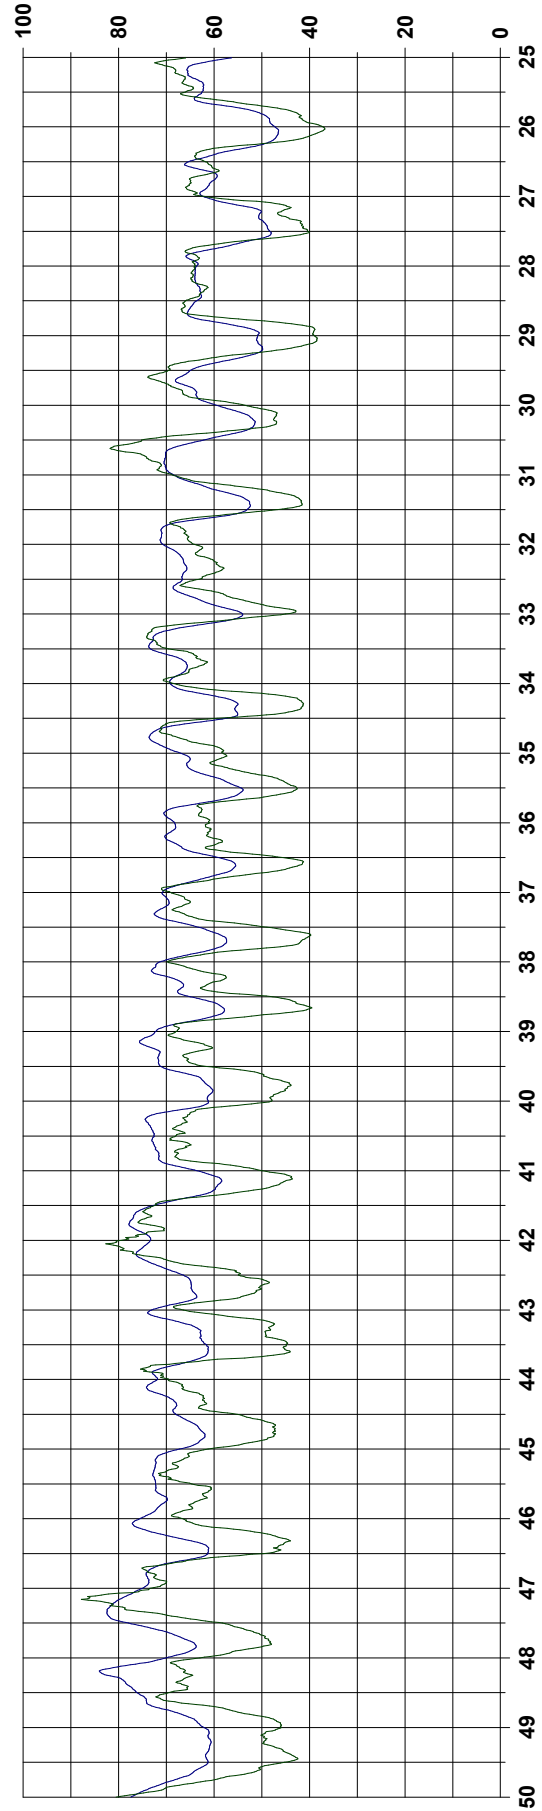
Anomalie: (1) difetto minore, (2) difetto medio, (3) difetto grave
RADICI RA4 - Interferenza manufatti (2)
COLLETO CO1 - Allargato (1)
FUSTO FU19 - Arcuato (2), FU1 - Inclinato (2), FU8 - Torsione (1)
CHIOMA CH7 - Seccumi diffusi (3), CH8 - Rami sovrannumerari (3), CH13 - Asimmetrica (2)
INTERFERENZE IN6 - Edifici (1), IN1 - Manufatti (1), IN5 - Altre piante (2)
