Comune di Battipaglia (SA)

Valutazione di stabilità mediante analisi strumentale di n. 5 esemplari arborei

Salerno 14/10/2024

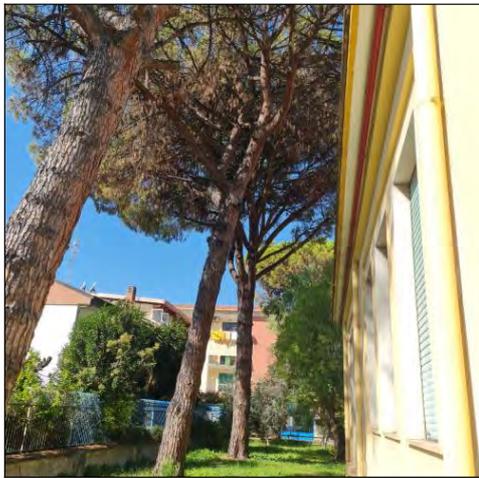
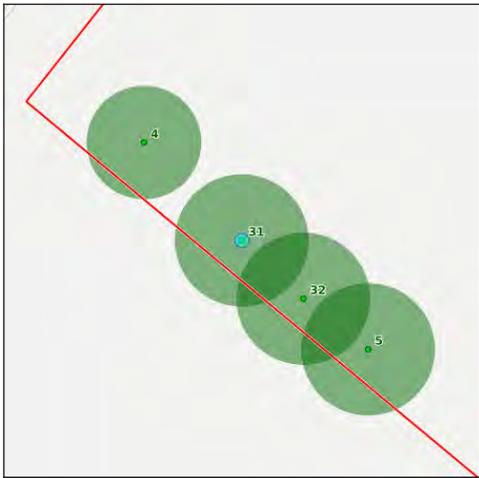
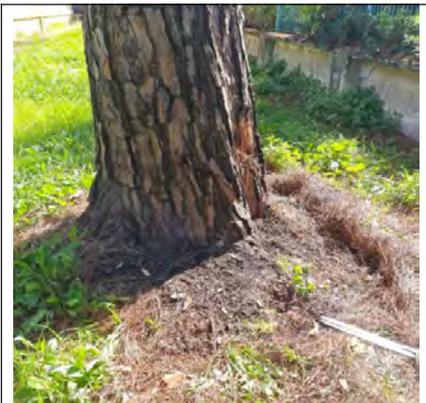
Nr. albero 31	Cartellino
Coordinate 498.346,99 / 4.495.927,65	
Proprietà Area di proprietà

Tassonomia Pinus pinea (Pino domestico)	
Sito di crescita aiuola costipata-alterata	
Altezza 16,00 m	Fase fisiologica adulto
Circ. tronco 228 cm	Ø chioma 14,00 m
Stato pianta Pianta viva	Ø tronco 72,57 cm
Modalità età non rilevato	Età pianta calcolata
Data abbattimento	Data rimozione ceppaia
Note

VSA - Data: 12/10/2024	CPC: D - Estrema
Stato cartellino Cartellino da aggiungere

Rilevatore Mario De Vita	
Tipo Primo controllo	
Fase fisiologica adulto	
Sito di crescita aiuola costipata-alterata	
Aspettative di vita Media	
Stato vegetativo 3 - Fortemente Alterato - pianta con ferite ed alterazioni gravi	
Altezza 16,00 m	
Ø chioma 14,00 m	
Ø tronco 68,75 cm	
Circ. tronco 216 cm	
Note	Esemplare con presenza di radici strozzanti si in zona di compressione che in zona di trazione. Colletto scalzato per sollevamento nel lato in trazione. Presenza di Grossi rami epicormici e soprannumerari. Apici disseccati e presenza anomala di secco in chioma.

Anomalie: (1) difetto minore, (2) difetto medio, (3) difetto grave
RADICI RA1 - Radici a gomito (3), RA13 - Radici strozzanti (3)
COLLETTO CO14 - Depressione (3), CO1 - Allargato (3)
FUSTO FU1 - Inclinato (3), FU17 - Sezione irregolare (3)
BRANCHE BR26 - Dissecamento (3)
CHIOMA CH8 - Rami sovrannumerari (3), CH7 - Seccumi diffusi (3), CH1 - Rami epicormici (3)

Lavori proposti		
Tipo lavoro	Impresa	Data fine prevista
ABBATTIMENTI - 1 - Abbattimento albero		28/10/2024

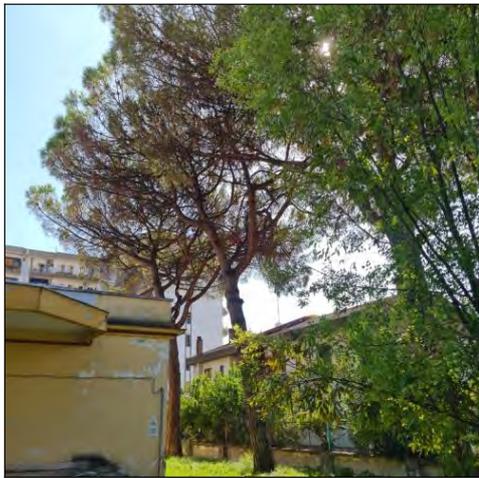
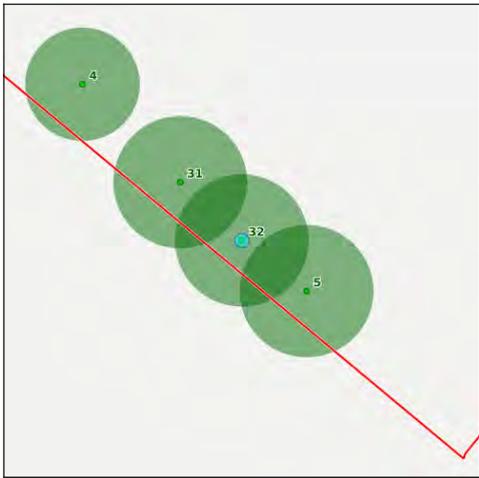
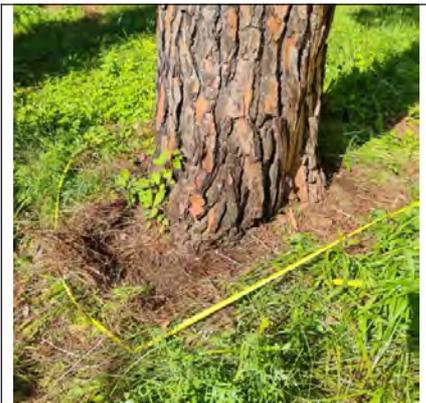
Nr. albero 32	Cartellino
Coordinate 498.353,43 / 4.495.921,49	
Proprietà Area di proprietà

Tassonomia Pinus pinea (Pino domestico)	
Sito di crescita aiuola costipata-alterata	
Altezza 16,00 m	Fase fisiologica adulto
Circ. tronco 214 cm	Ø chioma 14,00 m
Stato pianta Pianta viva	Ø tronco 68,00 cm
Modalità età non rilevato	Età pianta calcolata
Data abbattimento	Data rimozione ceppaia
Note

VSA - Data: 12/10/2024	CPC: D - Estrema
Stato cartellino Cartellino da aggiungere

Rilevatore Mario De Vita	
Tipo Primo controllo	
Fase fisiologica adulto	
Sito di crescita aiuola costipata-alterata	
Aspettative di vita Ridotta	
Stato vegetativo 3 - Fortemente Alterato - pianta con ferite ed alterazioni gravi	
Altezza 16,00 m	
Ø chioma 14,00 m	
Ø tronco 68,00 cm	
Circ. tronco 214 cm	
Note Esemplare fortemente inclinato verso l'edificio scolastico, con presenza di rastremazione al colletto in zona di compressione. La chioma presenta elevata sofferenza vegetativa con apici secchi e rami secchi.

Anomalie: (1) difetto minore, (2) difetto medio, (3) difetto grave
RADICI RA2 - Radici ad inserimento tangenziale (3), RA13 - Radici strozzanti (2)
COLLETTO CO8 - Scalzato (3), CO5 - Ad imbuto (3), CO14 - Depressione (3)
FUSTO FU1 - Inclinato (3)
BRANCHE BR27 - Torsione (2)
CHIOMA CH9 - Sofferenza vegetativa (3), CH7 - Seccumi diffusi (3), CH6 - Rami secchi (3)

Lavori proposti		
Tipo lavoro	Impresa	Data fine prevista
ABBATTIMENTI - 1 - Abbattimento albero		28/10/2024

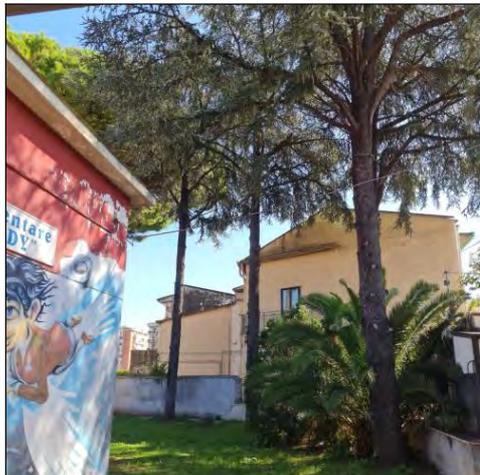
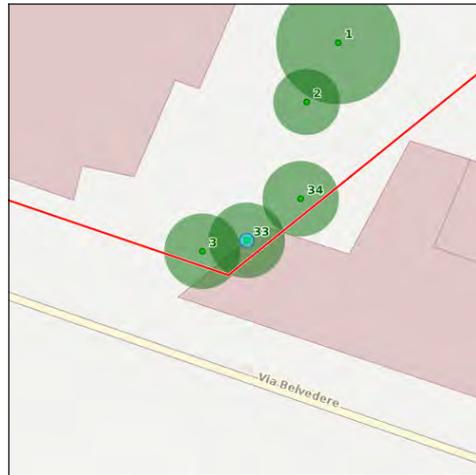
Nr. albero 33	Cartellino
Coordinate 497.132,42 / 4.496.069,31	
Proprietà Area di proprietà

Tassonomia Cedrus libani (Cedro del Libano)	
Sito di crescita aiuola	Fase fisiologica giovane
Altezza 16,00 m	Ø chioma 8,00 m
Circ. tronco 148 cm	Ø tronco 47,11 cm
Stato pianta Pianta viva	Età pianta calcolata
Modalità età non rilevato	Data rimozione ceppaia
Data abbattimento	
[X] Gruppo	
Note Esemplare radicato in prossimità del muro di cinta (circa 150 cm) per cui sono evidenti le interferenze dell'apparato radicale con le opere murarie. La chioma, sbilanciata verso l'alto per effetto dei pregressi interventi di spalciamento, è interferente con gli edifici vicini.

VSA - Data: 12/10/2024		CPC: D - Estrema	
Rilevatore Mario De Vita	Sito di crescita aiuola	Tipo Primo controllo	Fase fisiologica giovane
Stato vegetativo 2 - Alterato - pianta con ferite ed alterazioni	Stato cartellino Cartellino da aggiungere	Aspettative di vita Media	
Altezza 16,00 m	Circ. tronco 148 cm	Ø chioma 8,00 m	Ø tronco 47,11 cm
Note

Anomalie: (1) difetto minore, (2) difetto medio, (3) difetto grave
RADICI RA4 - Interferenza manufatti (3)
COLLETO CO13 - Interferenza manufatti (2), CO1 - Allargato (1)
FUSTO FU22 - Ferita (1), FU6 - Dritto (3)
CHIOMA CH5 - Sbilanciata (3)
INTERFERENZE IN6 - Edifici (3), IN1 - Manufatti (3)

Lavori proposti		
Tipo lavoro	Impresa	Data fine prevista
ABBATTIMENTI - 1 - Abbattimento albero		29/10/2024

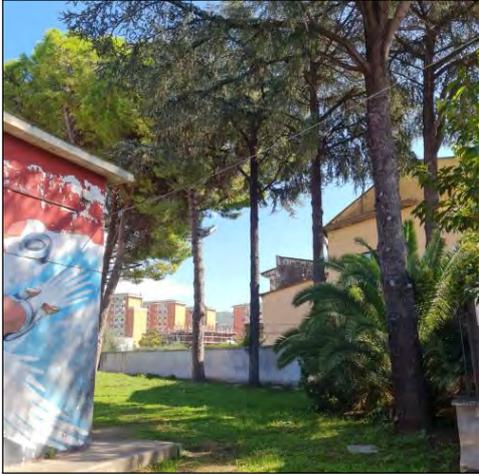
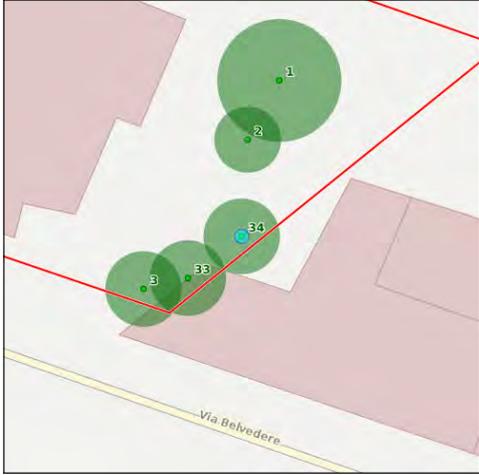
Nr. albero 34	Cartellino
Coordinate 497.138,06 / 4.496.073,72	
Proprietà Area di proprietà

Tassonomia Cedrus libani (Cedro del Libano)	
Sito di crescita aiuola	Fase fisiologica giovane
Altezza 16,00 m	Ø chioma 8,00 m
Circ. tronco 133 cm	Ø tronco 42,34 cm
Stato pianta Pianta viva	
Modalità età non rilevato	Età pianta calcolata
Data abbattimento	Data rimozione ceppaia
[X] Gruppo	
Note

VSA - Data: 12/10/2024		CPC: D - Estrema	
Rilevatore Mario De Vita		Tipo Primo controllo	
Sito di crescita aiuola		Fase fisiologica giovane	
Stato vegetativo 2 - Alterato - pianta con ferite ed alterazioni		Aspettative di vita Media	
Stato cartellino Cartellino da aggiungere			
Altezza 16,00 m		Ø chioma 8,00 m	
Circ. tronco 133 cm		Ø tronco 42,34 cm	
Note	Esemplare radicato in prossimità del muro di cinta (circa 150 cm) il cui apparato radicale interferisce con le opere murarie. La chioma, sbilanciata verso l'alto per effetto degli interventi di spalcamento, è priva della cima. Inoltre nel suo sviluppo spaziale è interferente con gli edifici vicini.

Anomalie: (1) difetto minore, (2) difetto medio, (3) difetto grave
RADICI RA4 - Interferenza manufatti (3)
COLLETTO CO4 - Sezione regolare (3), CO13 - Interferenza manufatti (3)
FUSTO FU22 - Ferita (2)
CHIOMA CH16 - Cima assente (3)
INTERFERENZE IN6 - Edifici (2)

Lavori proposti		
Tipo lavoro	Impresa	Data fine prevista
ABBATTIMENTI - 1 - Abbattimento albero		28/10/2024

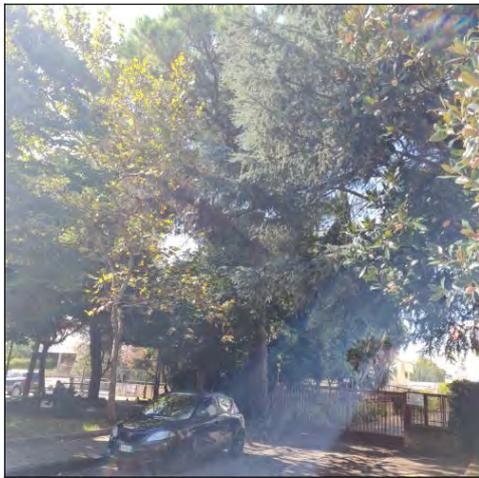
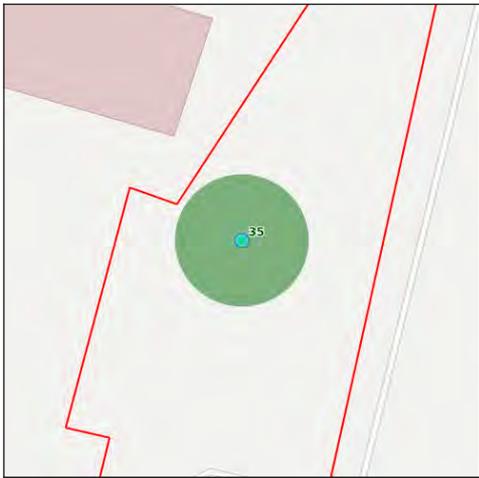
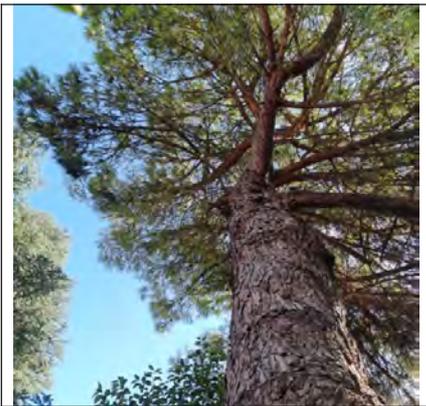
Nr. albero 35	Cartellino
Coordinate 498.227,90 / 4.496.216,82	
Proprietà Area di proprietà

Tassonomia Pinus pinea (Pino domestico)	
Sito di crescita aiuola inerbita	Fase fisiologica adulto
Altezza 16,00 m	Ø chioma 14,00 m
Circ. tronco 264 cm	Ø tronco 84,00 cm
Stato pianta Pianta viva	
Modalità età non rilevato	Età pianta calcolata
Data abbattimento	Data rimozione ceppaia
Note

VSA - Data: 12/10/2024	CPC: D - Estrema
Stato cartellino Cartellino da aggiungere

Rilevatore Mario De Vita	
Tipo Primo controllo	
Fase fisiologica adulto	
Sito di crescita aiuola inerbita	
Aspettative di vita Ridotta	
Stato vegetativo 2 - Alterato - pianta con ferite ed alterazioni	
Altezza 16,00 m	
Ø chioma 14,00 m	
Ø tronco 84,00 cm	
Circ. tronco 264 cm	
Note

L'esemplare, redicato in prossimità del muro perimetrale di un condominio (> 50 cm) presenta una chioma fortemente asimmetrica per la totale assenza di branche inserite al tronco in direzione dell'area condominiale. Alcune branche risultano recise ed altre hanno sbrancato. L'Attuale chioma cerca di recuperare il volume perso deviando branche dall'ordinario sviluppo verso le sezioni con maggior luce. Il disordine strutturale rilevato in chioma si manifesta a livello dell'apparato radicale con la presenza di numerosi noduli radicali, esposti, in corrispondenza del viale di accesso all'area condominiale.

Anomalie: (1) difetto minore, (2) difetto medio, (3) difetto grave
RADICI RA10 - Radici esposte (3), RA12 - Ferite visibili (3)
COLLETTO CO4 - Sezione regolare (3)
BRANCHE BR16 - Posizione asimmetria Est (3)
CHIOMA CH13 - Asimmetrica (3)

Lavori proposti		
Tipo lavoro	Impresa	Data fine prevista
ABBATTIMENTI - 1 - Abbattimento albero		29/10/2024
