Comune di Battipaglia (SA)

Valutazione di stabilità mediante analisi strumentale di n. 30 esemplari arborei

Salerno 21/05/2024

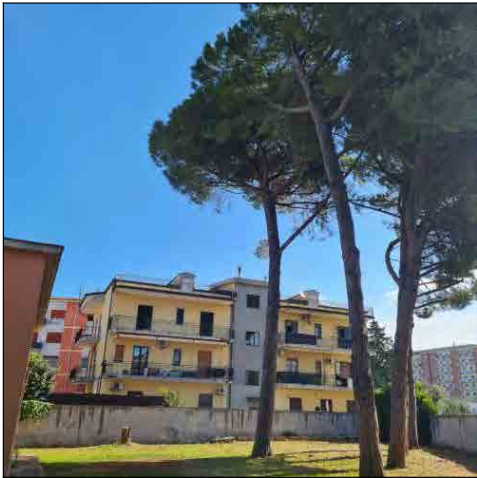
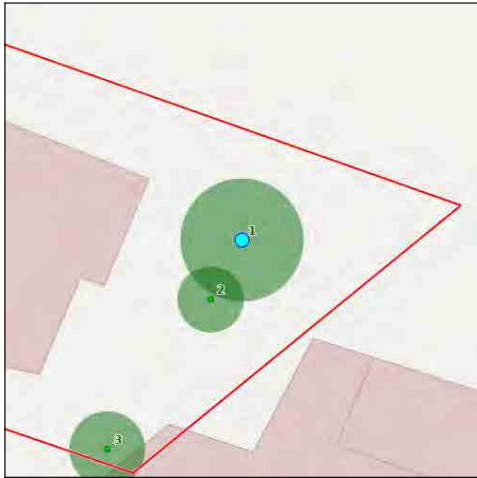
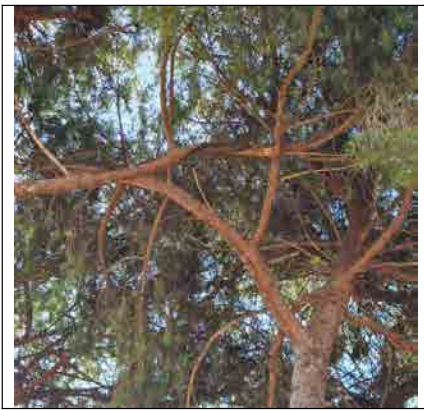
Nr. albero 1	Cartellino
Coordinate 497.141,99 / 4.496.090,21	
Proprietà Area di proprietà

Sono stati indagati i 2 esemplari di Pinus pinea più prossimi all'edificio. Quello posto più a nord, esemplare indicato con il n.1, non presenta problematiche fitostatiche; come gli altri alberi presenti nell'area manifesta lesioni da danneggiamento alla base del colletto, probabilmente determinate dagli attrezzi utilizzati per il taglio del prato.

Esemplare dominate con accrescimento anomalo di alcune branche che itersecano la chioma degli esemplari adiacenti. Il fusto presenta lesioni al colletto dovute all'attività di sfalcio del prato che inerbisce l'aiuola; Si rende necessario un intervento di rimozione della branca danneggiata interferente con la chioma dell'esemplare adiacente.

Anomalie: (1) difetto minore, (2) difetto medio, (3) difetto grave
RADICI RA7 - Radici superficiali (3)
COLLETTO CO1 - Allargato (2), CO4 - Sezione regolare (3)
FUSTO FU7 - Sezione regolare (2), FU1 - Inclinato (2)
BRANCHE BR27 - Torsione (3), BR25 - Fessurazione (3), BR1 - Anastomosi (3), BR23 - Ferita (3)
CHIOMA CH4 - Rami pericolanti (3)
INTERFERENZE IN5 - Altre piante (3)

Lavori proposti		
Tipo lavoro	Impresa	Data fine prevista
POTATURA - 5 - Interventi di rimozione di parti instabili della chioma		
ANALISI - 1 - Ricontrollo VTA

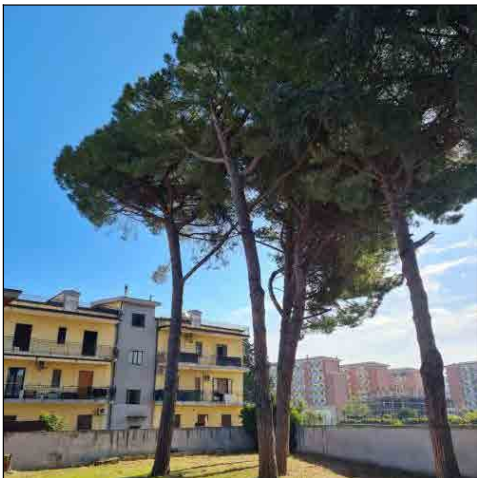
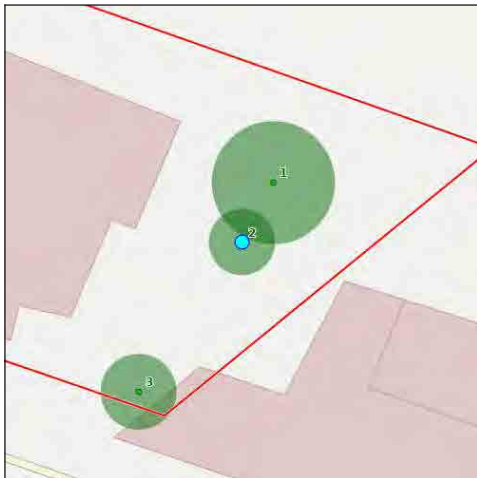
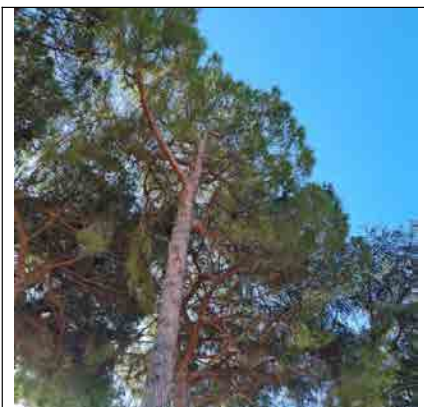
Nr. albero 2	Cartellino
Coordinate 497.138,68 / 4.496.083,95	
Proprietà Area di proprietà

Rilevatore Mario De Vita	
Tipo Primo controllo	
Fase fisiologica giovane	
Sito di crescita aiuola inerbita	
Aspettative di vita Media	
Stato vegetativo 3 - Fortemente Alterato - pianta con ferite ed alterazioni gravi	
Altezza 16,00 m	
Ø chioma 7,00 m	
Ø tronco 56,34 cm	
Circ. tronco 177 cm	
Note Esempare filato, con chioma asimmetrica e compressa per interferenza degli altri esemplari. L'attuale conformazione dell'esemplare e la competizione esercitata dagli esemplari vicini non lasciano intravedere possibilità di duratura sopravvivenza dell'esemplare.

Anomalie: (1) difetto minore, (2) difetto medio, (3) difetto grave
RADICI RA7 - Radici superficiali (2)
FUSTO FU19 - Arcuato (3), FU1 - Inclinato (3)
BRANCHE BR23 - Ferita (3), BR15 - Posizione asimmetria Nord-Est (3)
CHIOMA Compresa (3), CH13 - Asimmetrica (3)
INTERFERENZE IN5 - Altre piante (3)

Lavori proposti		
Tipo lavoro	Impresa	Data fine prevista
ABBATTIMENTI - 1 - Abbattimento albero

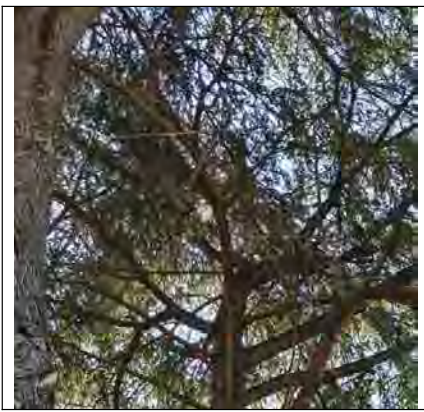
L'esemplare è privo della cima per pregressi interventi cesori e risulta dominato dalle chiome degli esemplari vicini e pertanto sviluppa rami epicormici nel quadrante est, in compensazione della pressione esercitata dagli esemplari vicini. L'esemplare non ha possibilità di sviluppo omogeneo della chioma ed interferisce con sistemi di servizi a cablaggio aereo esterni alla proprietà con potenziale danno degli stessi.

Rilevatore Mario De Vita	
Tipo Primo controllo	
Fase fisiologica giovane	
Sito di crescita aiuola	
Aspettative di vita Ridotta	
Stato vegetativo 3 - Fortemente Alterato - pianta con ferite ed alterazioni gravi	
Altezza 16,00 m	
Ø chioma 8,00 m	
Ø tronco 47,11 cm	
Circ. tronco 148 cm	
Note	Esemplare privo della cima per pregressi interventi cesori; Dominato dalle chiome degli esemplari vicini sviluppa rami epicormici nel quadrante est, in compensazione della pressione esercitata dagli esemplari vicini. Presenza di branche assurgenti precedentemente capitozzate. L'esemplare non ha possibilità di sviluppo omogeneo della chioma ed interferisce con sistemi di servizi a cablaggio aereo esterni alla proprietà con potenziale danno degli stessi. Se ne consiglia l'eliminazione.

Anomalie: (1) difetto minore, (2) difetto medio, (3) difetto grave
RADICI RA7 - Radici superficiali (2)
COLLETTO CO4 - Sezione regolare (3)
CHIOMA CH14 - Capitozzo (3), CH6 - Rami secchi (3), CH16 - Cima assente (3)
INTERFERENZE IN3 - Cavo del telefono (3), IN5 - Altre piante (3), IN8 - Cavo linee elettriche (3)

Lavori proposti		
Tipo lavoro	Impresa	Data fine prevista
ABBATTIMENTI - 1 - Abbattimento albero

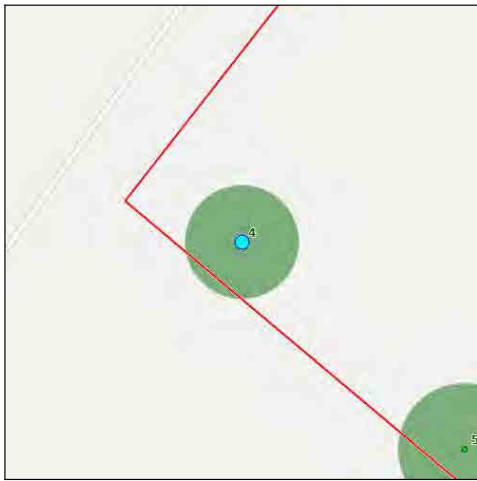
Nr. albero 4	Cartellino
Coordinate 498.336,76 / 4.495.938,01	
Proprietà Area di proprietà

VSA - Data: 20/04/2024	CPC: D - Estrema
Stato cartellino Cartellino da aggiungere	 
Rilevatore Mario De Vita	
Tipo Primo controllo	
Fase fisiologica adulto	
Sito di crescita buco asfalto	
Aspettative di vita Ridotta	
Stato vegetativo 2 - Alterato - pianta con ferite ed alterazioni	
Altezza 16,00 m	
Ø chioma 12,00 m	
Ø tronco 66,85 cm	
Circ. tronco 210 cm	
Note	Esemplare radicato in area completamente asfittica, presenza di radici affioranti danneggiate in più punti, con iniziale decadimento del fittone in totale assenza di elementi di rafforzamento e consolidamento del fusto. Le condizioni edafiche non sono tali da garantire la stabilità dell'esemplare che può andare incontro ad improvvisi cedimenti per interferenza dell'apparato radicale con

Anomalie: (1) difetto minore, (2) difetto medio, (3) difetto grave
RADICI RA12 - Ferite visibili (3), RA4 - Interferenza manufatti (3), RA10 - Radici esposte (3), RA7 - Radici superficiali (3)
COLLETTO CO13 - Interferenza manufatti (3), CO2 - Azzampato (3), CO7 - Sezione irregolare (3), CO1 - Allargato (3)
FUSTO FU1 - Inclinato (1)
CHIOMA CH9 - Sofferenza vegetativa (2), CH10 - Rami a banderuola (3)
INTERFERENZE IN1 - Manufatti (3)

Lavori proposti		
Tipo lavoro	Impresa	Data fine prevista
ABBATTIMENTI - 1 - Abbattimento albero

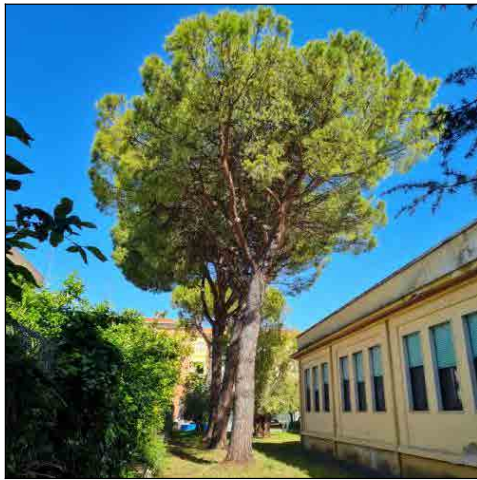
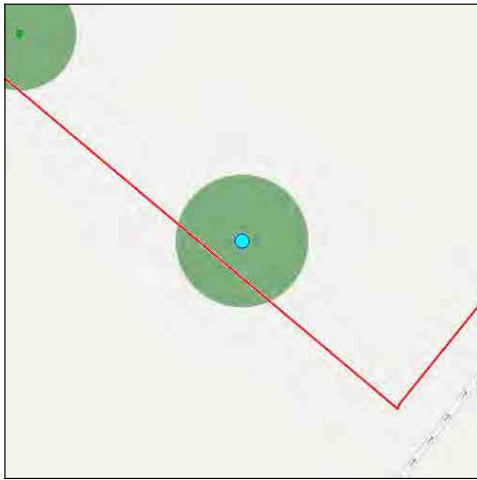
Nr. albero 5	Cartellino
Coordinate 498.360,22 / 4.495.916,13	
Proprietà Area di proprietà

VSA - Data: 20/04/2024	CPC: D - Estrema
Rilevatore Mario De Vita	Tipo Primo controllo
Sito di crescita aiuola costipata-alterata	Fase fisiologica adulto
Stato vegetativo 3 - Fortemente Alterato - pianta con ferite ed alterazioni gravi	Aspettative di vita Ridotta
Stato cartellino Cartellino da aggiungere	
Altezza 16,00 m	Ø chioma 14,00 m
Circ. tronco 216 cm	Ø tronco 68,75 cm
Note Esemplare con radici superficiali danneggiate; Presenza di un'importante radice strozzante che limita l'accrescimento compensativo in zona di compressione impedendo lo sviluppo di aree di reazione idonee al sostenimento dell'esemplare in caso di sollecitazioni.

Anomalie: (1) difetto minore, (2) difetto medio, (3) difetto grave
RADICI RA7 - Radici superficiali (3), RA1 - Radici a gomito (3), RA12 - Ferite visibili (3), RA13 - Radici strozzanti (3)
COLLETTO CO4 - Sezione regolare (2)
CHIOMA CH9 - Sofferenza vegetativa (2)
INTERFERENZE IN1 - Manufatti (2)

Lavori proposti		
Tipo lavoro	Impresa	Data fine prevista
ABBATTIMENTI - 1 - Abbattimento albero

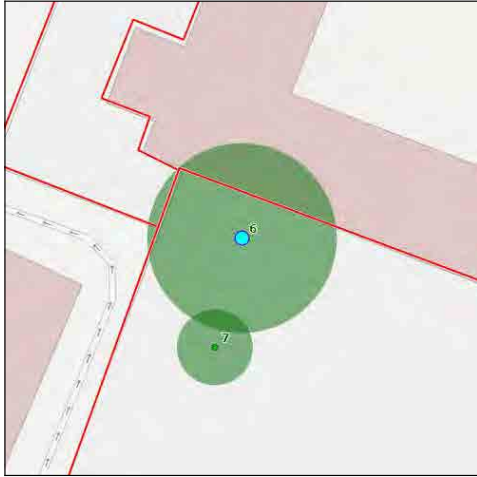
Nr. albero 6	Cartellino
Coordinate 498.577,11 / 4.495.389,72	
Proprietà Area di proprietà

VSA - Data: 18/04/2024		CPC: C - Moderata	
Rilevatore Mario De Vita		Tipo Primo controllo	
Sito di crescita aiuola costipata-alterata		Fase fisiologica adulto	
Stato vegetativo 2 - Alterato - pianta con ferite ed alterazioni		Aspettative di vita Media	
Stato cartellino Cartellino da aggiungere			
Altezza 24,00 m		Ø chioma 20,00 m	
Circ. tronco 321 cm		Ø tronco 102,18 cm	
Note	Esemplare adulto con degenerazione non patologica del fittone; chioma sbilanciata ed asimmetrica per effetto di potature pregresse. Presenza di legno di reazione in compensazione del carico conseguente alle potature subite. Necessari interventi di potatura atti a rimuovere porzioni secche in chioma ed a riequilibrare l'intera struttura, mediante tagli di ritorno nel quadrante sud-ovest con riduzioni di massimo 1 metro ove possibile. Interventi di sistemazione dell'area di radicazione al fine di ridurre le condizioni di asfissia radicale.

Anomalie: (1) difetto minore, (2) difetto medio, (3) difetto grave
RADICI RA7 - Radici superficiali (2)
COLLETTO CO9 - Ferita (2)
FUSTO FU19 - Arcuato (2), FU1 - Inclinato (2)
BRANCHE BR19 - Posizione asimmetria Sud-Ovest (2)
CHIOMA CH5 - Sbilanciata (2), CH13 - Asimmetrica (2)
INTERFERENZE IN6 - Edifici (3)

Nome della sezione	Altezza	Zona deteriorata	Fattore di sicurezza	Valutazione del pericolo
Livello #3	160 cm	4 %	233 %	Pericolo basso
Livello #2	85 cm	0 %	290 %	Pericolo basso
Livello #1	20 cm	11 %	721 %	Pericolo basso

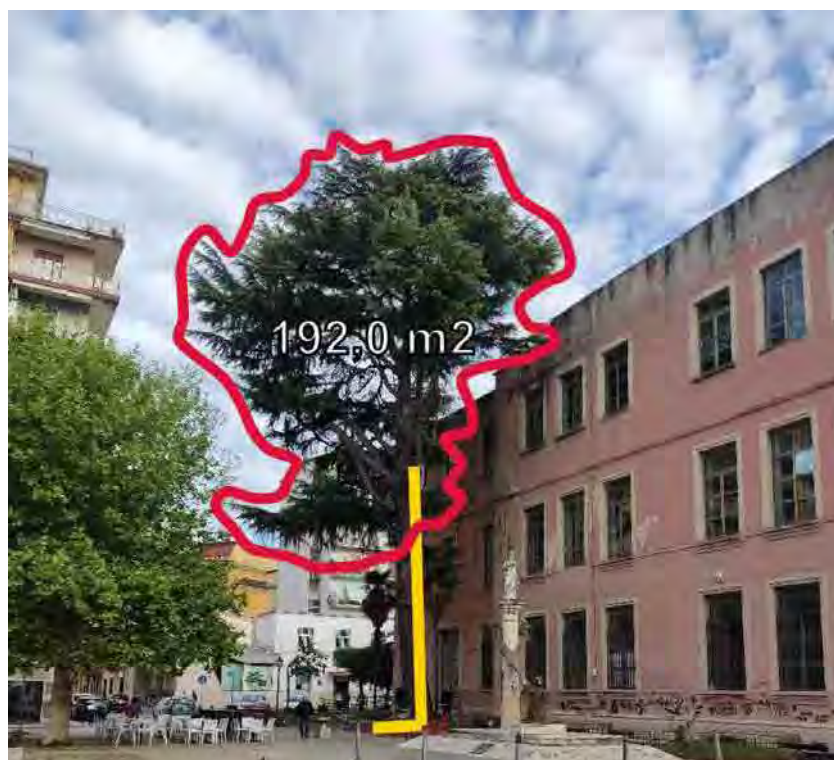
PROVA STRUMENTALE MEDIANTE TOMOGRAFO SONICO

Vento	
Normativa di rif.:	EN1991
Ambiente:	Villaggio
Velocità max del vento:	26,0 m/s
Temperatura dell'aria secca:	9 °C
Chioma	
Inserimento misure:	Da fotografia
Area sezione:	192,01 m ²
Altezza alla cima:	25,12 m
H centro chioma:	16,56 m
H inserimento chioma:	8,3 m
Tronco	
Grado di inclinazione:	88 °
Direzione dell'inclinazione:	0 °
Albero	
Carico del vento:	39763 N
H centro chioma:	15,3 m
Coefficiente di turbolenza Cw:	0,2
Yield strength	15 MPa

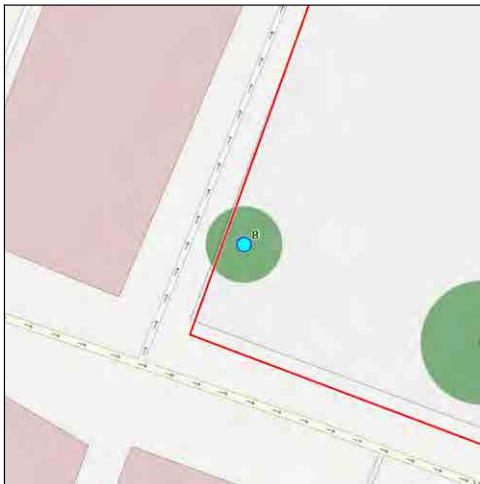
Nr. albero 8	Cartellino
Coordinate 498.553,73 / 4.495.344,24	
Proprietà Area di proprietà

VSA - Data: 20/04/2024		CPC: D - Estrema	
Rilevatore Mario De Vita		Tipo Primo controllo	
Sito di crescita aiuola costipata-alterata		Fase fisiologica giovane	
Stato vegetativo 2 - Alterato - pianta con ferite ed alterazioni		Aspettative di vita Ridotta	
Stato cartellino Cartellino da aggiungere			
Altezza 11,00 m		Ø chioma 8,00 m	
Circ. tronco 220 cm		Ø tronco 70,03 cm	
Note	Esemplare radicato in aiuola fortemente alterata; l'apparato radicale è interferente con diversi manufatti e strutture. Presenza di inclusioni e strozzature lungo il fusto alcune delle quali ne hanno determinato una deviazione nell'accrescimento. I danni già subiti precludono lo sviluppo omogeneo dell'esemplare.

Anomalie: (1) difetto minore, (2) difetto medio, (3) difetto grave	
RADICI	RA6 - Zolla radicale insufficiente (3), RA11 - Sollevamento zolla (3), RA1 - Radici a gomito (3), RA4 - Interferenza manufatti (3)
FUSTO	FU1 - Inclinato (3), FU22 - Ferita (2), FU24 - Inclusioni (2), FU17 - Sezione irregolare (3)
CHIOMA	CH11 - Filata (2)
INTERFERENZE	IN1 - Manufatti (3)

Lavori proposti		
Tipo lavoro	Impresa	Data fine prevista
ABBATTIMENTI - 1 - Abbattimento albero

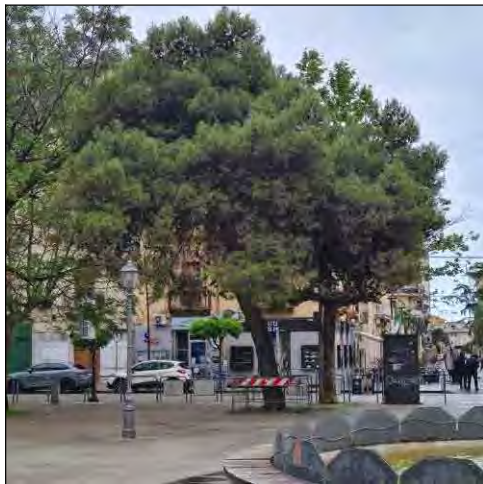
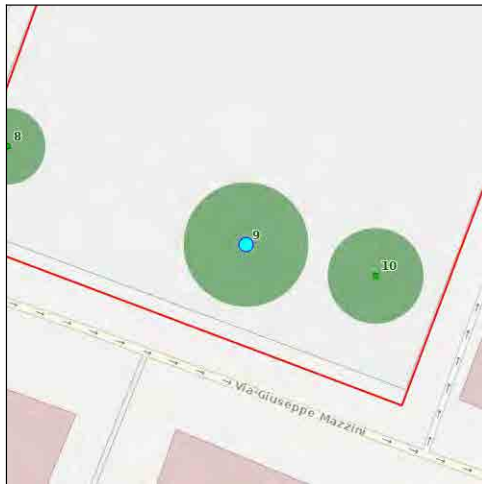
Nr. albero 9	Cartellino
Coordinate 498.578,61 / 4.495.333,99	
Proprietà Area di proprietà

VSA - Data: 20/04/2024		CPC: D - Estrema	
Rilevatore Mario De Vita		Tipo Primo controllo	
Sito di crescita aiuola costipata-alterata		Fase fisiologica giovane	
Stato vegetativo 2 - Alterato - pianta con ferite ed alterazioni		Aspettative di vita Media	
Stato cartellino Cartellino da aggiungere			
Altezza 11,00 m		Ø chioma 13,00 m	
Circ. tronco 218 cm		Ø tronco 69,39 cm	
Note	Esemplare radicato in aiuola fortemente alterata; l'apparato radicale ha notevolmente danneggiato il piano di calpestio rendendo impraticabile l'area interessata dal suo sviluppo. Presenza di ingiallimento di importanti aree della chioma già dalla prime fasi di ripresa vegetativa imputabili all'azione del patogeno diplodia pinea.

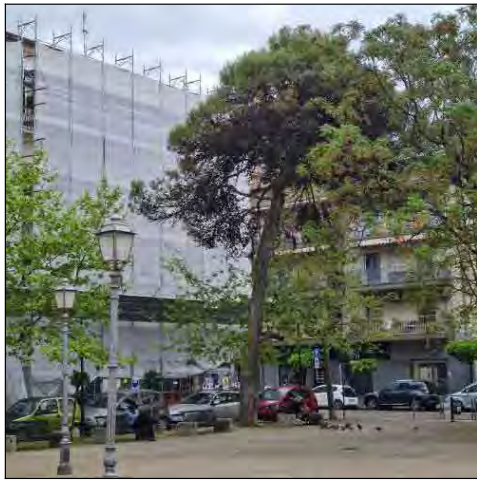
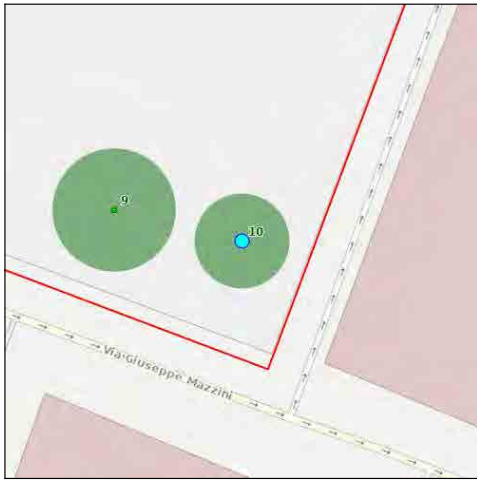
Nr. albero 10	Cartellino
Coordinate 498.592,11 / 4.495.330,72	
Proprietà Area di proprietà

VSA - Data: 20/04/2024	CPC: C - Moderata
Rilevatore Mario De Vita	Tipo Primo controllo
Sito di crescita aiuola costipata-alterata	Fase fisiologica giovane
Stato vegetativo 2 - Alterato - pianta con ferite ed alterazioni	Aspettative di vita Media
Stato cartellino Cartellino da aggiungere	
Altezza 14,00 m	Ø chioma 10,00 m
Circ. tronco 188 cm	Ø tronco 59,84 cm
Note

Anomalie: (1) difetto minore, (2) difetto medio, (3) difetto grave
RADICI RA7 - Radici superficiali (2), RA10 - Radici esposte (2), RA1 - Radici a gomito (2), RA11 - Sollevamento zolla (2)
FUSTO FU19 - Arcuato (2), FU1 - Inclinato (2)
CHIOMA CH10 - Rami a banderuola (2), CH1 - Rami epicormici (3)

Lavori proposti		
Tipo lavoro	Impresa	Data fine prevista
ANALISI - 1 - Ricontrollo VTA

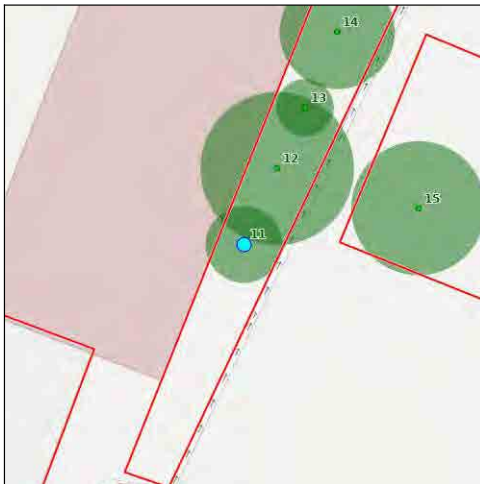
Nr. albero 11	Cartellino
Coordinate 498.633,72 / 4.495.390,19	
Proprietà Area di proprietà

VSA - Data: 20/04/2024	CPC: C - Moderata
Rilevatore Mario De Vita	Tipo Primo controllo
Sito di crescita aiuola inerbita	Fase fisiologica adulto
Stato vegetativo 2 - Alterato - pianta con ferite ed alterazioni	Aspettative di vita Media
Stato cartellino Cartellino da aggiungere	
Altezza 27,00 m	Ø chioma 8,00 m
Circ. tronco 188 cm	Ø tronco 59,84 cm
Note

Anomalie: (1) difetto minore, (2) difetto medio, (3) difetto grave
RADICI RA7 - Radici superficiali (2)
COLLETTO CO4 - Sezione regolare (2)
FUSTO FU1 - Inclinato (2)
BRANCHE BR17 - Posizione asimmetria Sud-Est (2)
CHIOMA CH5 - Sbilanciata (2), CH13 - Asimmetrica (2)
INTERFERENZE IN6 - Edifici (3)

Lavori proposti		
Tipo lavoro	Impresa	Data fine prevista
ANALISI - 1 - Ricontrollo VTA

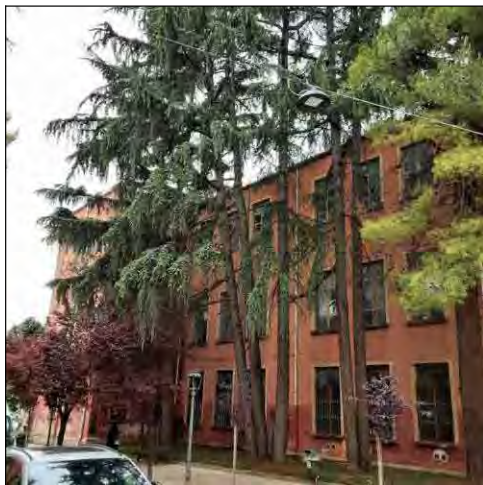
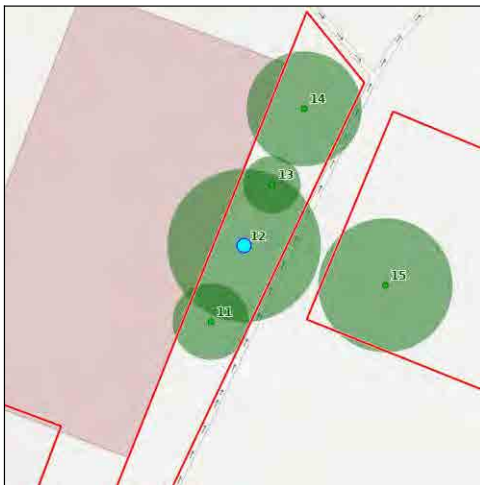
Nr. albero 12	Cartellino
Coordinate 498.637,17 / 4.495.398,13	
Proprietà Area di proprietà

VSA - Data: 24/04/2024	CPC: C/D - Elevata
Stato cartellino Cartellino da aggiungere	 
Rilevatore Mario De Vita	
Tipo Primo controllo	
Fase fisiologica adulto	
Sito di crescita aiuola inerbita	
Aspettative di vita Media	
Stato vegetativo 2 - Alterato - pianta con ferite ed alterazioni	
Altezza 26,00 m	
Ø chioma 6,00 m	
Ø tronco 113,32 cm	
Circ. tronco 356 cm	
Note	Esemplare policormico radicato in prossimità dell'edificio, la vicinanza con l'edificio determina forte competizione con la luce ed ha portato alla formazione di una chioma asimmetrica verso Est e sbilanciata verso la porzione alta dei fusti; il Fusto B in posizione Est e prospiciente Via Indipendenza è dominato dai fusti A e C, si presenta inclinato e con la cima assente per danno traumatico e pertanto il Fusto B, già marcato con un segno di vernice rosso, va eliminato.

Anomalie: (1) difetto minore, (2) difetto medio, (3) difetto grave
COLLETO CO1 - Allargato (3), CO7 - Sezione irregolare (3)
FUSTO FU19 - Arcuato (3), FU1 - Inclinato (3), FU18 - Policormico (3)
CHIOMA CH5 - Sbilanciata (3), CH13 - Asimmetrica (3), CH16 - Cima assente (3), Compresa (3)
INTERFERENZE IN5 - Altre piante (3)

Lavori proposti		
Tipo lavoro	Impresa	Data fine prevista
ANALISI - 1 - Ricontrollo VTA

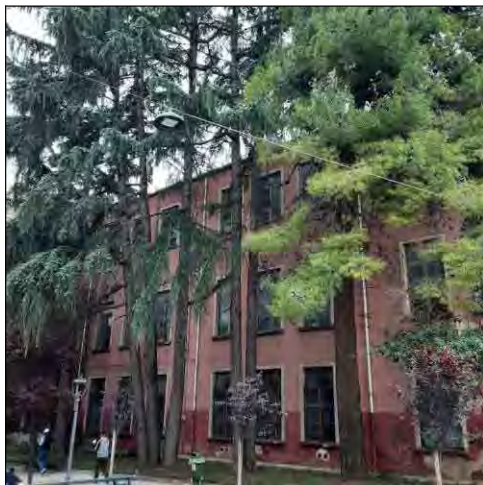
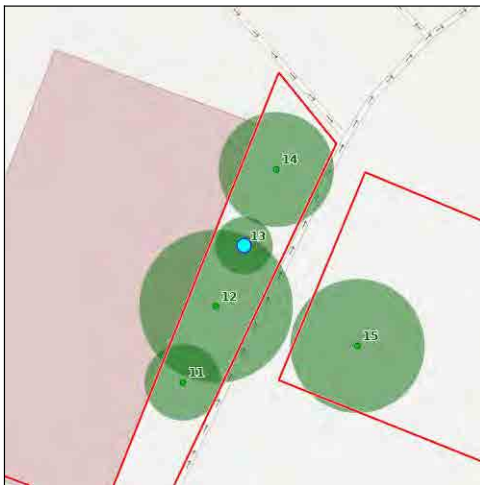
Nr. albero 13	Cartellino
Coordinate 498.640,08 / 4.495.404,47	
Proprietà Area di proprietà

VSA - Data: 24/04/2024		CPC: C/D - Elevata	
Rilevatore Mario De Vita	Sito di crescita aiuola inerbita	Tipo Primo controllo	Fase fisiologica adulto
Stato vegetativo 2 - Alterato - pianta con ferite ed alterazioni	Stato cartellino Cartellino da aggiungere	Aspettative di vita Media	
Altezza 27,00 m	Circ. tronco 221 cm	Ø chioma 14,00 m	Ø tronco 70,35 cm
Note Esemplare policormico radicato in prossimità dell'edificio, la vicinanza con l'edificio determina forte competizione con la luce ed ha portato alla formazione di una chioma asimmetrica verso Est e sbilanciata verso la porzione alta dei fusti; Necessari interventi di potatura con rimozione delle porzioni secche.

Anomalie: (1) difetto minore, (2) difetto medio, (3) difetto grave
COLLETTA CO1 - Allargato (3)
FUSTO FU18 - Policormico (3)
BRANCHE BR16 - Posizione asimmetria Est (3)
CHIOMA CH13 - Asimmetrica (2), CH5 - Sbilanciata (3), Compresa (2)
INTERFERENZE IN6 - Edifici (3)

Lavori proposti		
Tipo lavoro	Impresa	Data fine prevista
ANALISI - 1 - Ricontrollo VTA

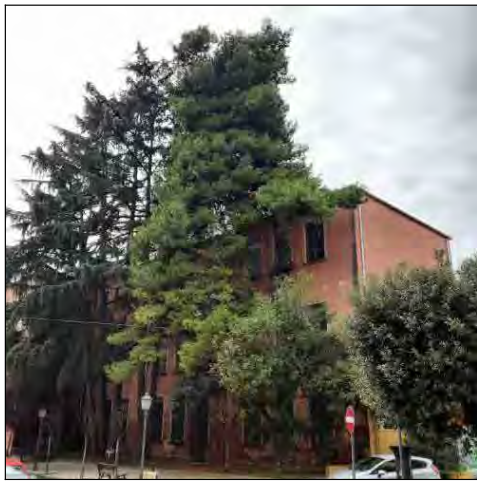
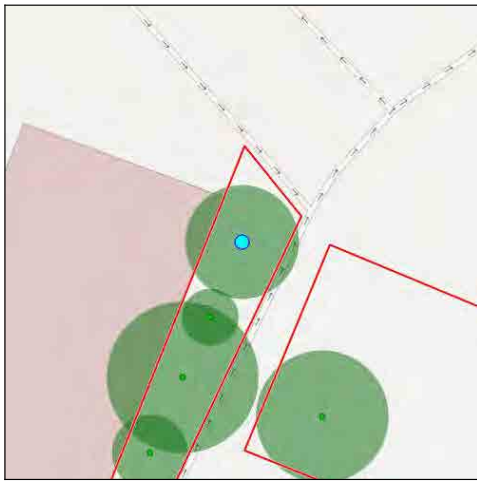
Nr. albero 14	Cartellino
Coordinate 498.643,43 / 4.495.412,40	
Proprietà Area di proprietà

VSA - Data: 09/11/2023	CPC: C - Moderata
Stato cartellino Cartellino da aggiungere	 
Rilevatore Mario De Vita	
Tipo Primo controllo	
Fase fisiologica adulto	
Sito di crescita aiuola inerbita	
Aspettative di vita Media	
Stato vegetativo 2 - Alterato - pianta con ferite ed alterazioni	
Altezza 24,00 m	
Ø chioma 12,00 m	
Ø tronco 83,40 cm	
Circ. tronco 262 cm	
Note Esemplare radicato in prossimità dell'edificio, contorto anche per effetto della competizione con altri esemplari adiacenti, la chioma é asimmetrica. Interventi di potatura atti a ridurre i rami ad andamento anomalo e quelli interferenti con gli esemplari vicini.

Anomalie: (1) difetto minore, (2) difetto medio, (3) difetto grave
RADICI RA4 - Interferenza manufatti (2)
COLLETO CO1 - Allargato (1)
FUSTO FU19 - Arcuato (2), FU1 - Inclinato (2), FU8 - Torsione (1)
CHIOMA CH7 - Seccumi diffusi (3), CH8 - Rami sovrannumerari (3), CH13 - Asimmetrica (2)
INTERFERENZE IN6 - Edifici (1), IN1 - Manufatti (1), IN5 - Altre piante (2)

Lavori proposti		
Tipo lavoro	Impresa	Data fine prevista
POTATURA - 5 - Interventi di rimozione di parti instabili della chioma

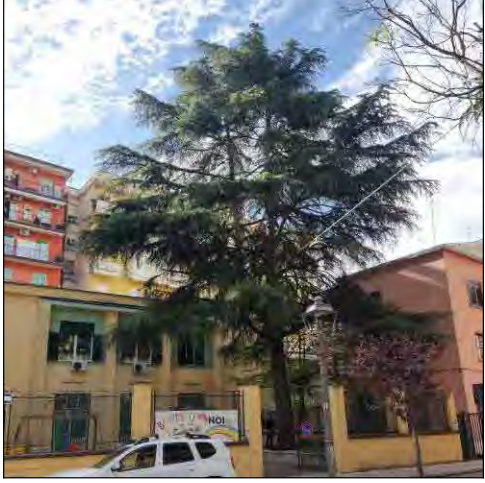
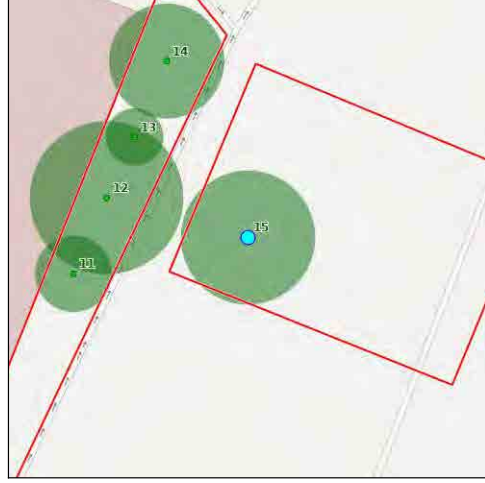
Nr. albero 15	Cartellino
Coordinate 498.651,90 / 4.495.393,98	
Proprietà Area di proprietà

VSA - Data: 20/04/2024		CPC: C/D - Elevata	
Rilevatore Mario De Vita	Sito di crescita aiuola inerbita	Tipo Primo controllo	Fase fisiologica giovane
Stato vegetativo 2 - Alterato - pianta con ferite ed alterazioni	Stato cartellino Cartellino da aggiungere	Aspettative di vita Media	
Altezza 22,00 m	Circ. tronco 250 cm	Ø chioma 14,00 m	Ø tronco 79,58 cm
Note Esemplare radicato in aiuola rialzata realizzata successivamente all'impianto pertanto il colletto risulta interrato di circa 50 cm. La condizione risulta particolarmente sfavorevole per la presenza di ristagni idrici ed asfissia legate allo scarso drenaggio della vasca in cui l'esemplare è posizionato. Intervenire con lavori di sistemazione dell'aiuola realizzando idonei sistemi di allontanamento dell'acqua e ripristinando l'aerazione degli strati più profondi. Nell'aiuola è presenta anche un esemplare di Tiglio (Tilia cordata) capitozzato e dominato dal Cedro la cui chioma risulta inserita in modo instabile al fusto ed interferisce con le branche basali dell'esemplare indagato. Potatura di riduzione della chioma mediante tagli di ritorno a tutta chioma con una riduzione massima (ove possibile) di circa 1 m.

Anomalie: (1) difetto minore, (2) difetto medio, (3) difetto grave
COLLETO CO12 - Interrato (3)
FUSTO FU1 - Inclinato (2)
BRANCHE BR7 - Codominanti (3)
INTERFERENZE IN1 - Manufatti (3)

Lavori proposti		
Tipo lavoro	Impresa	Data fine prevista
ANALISI - 1 - Ricontrollo VTA

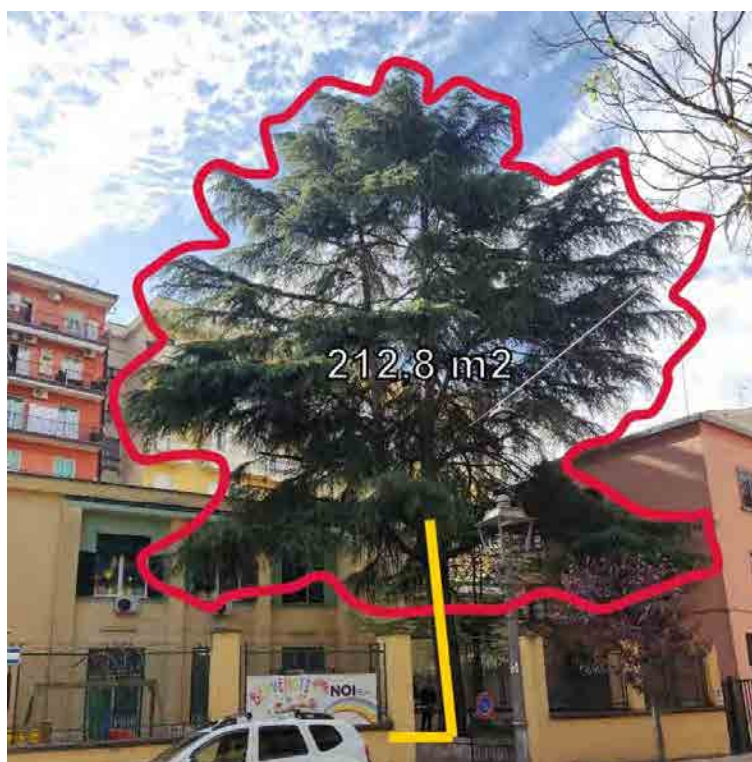
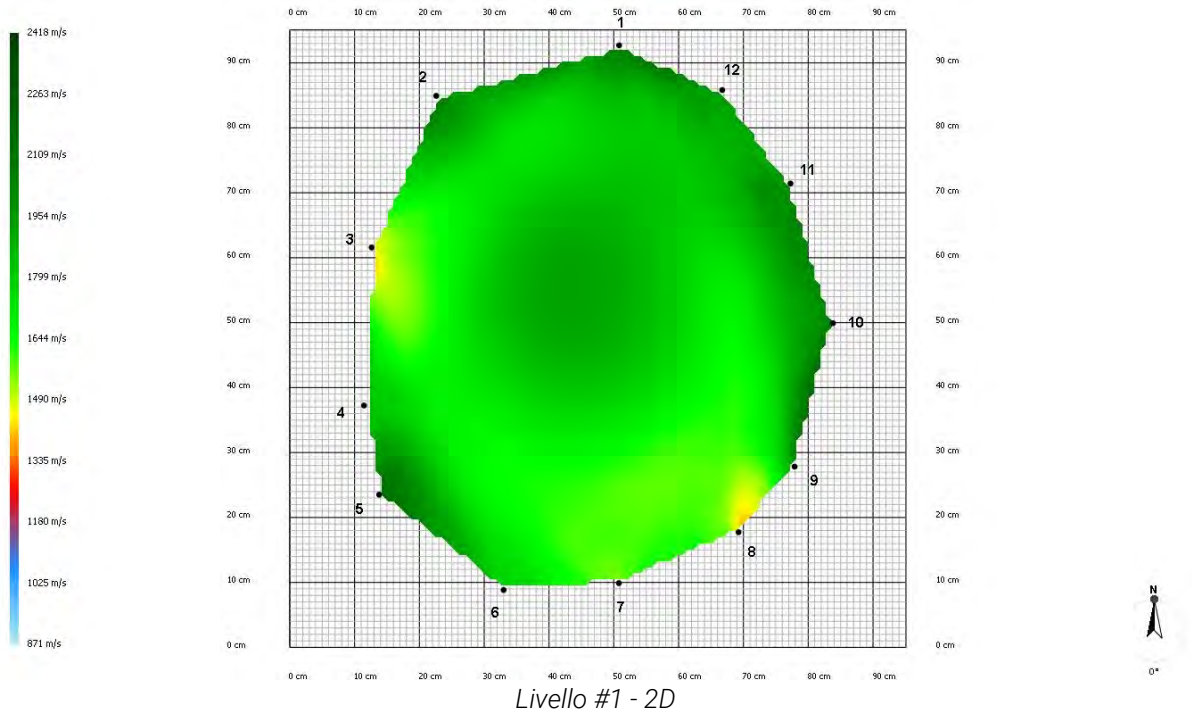
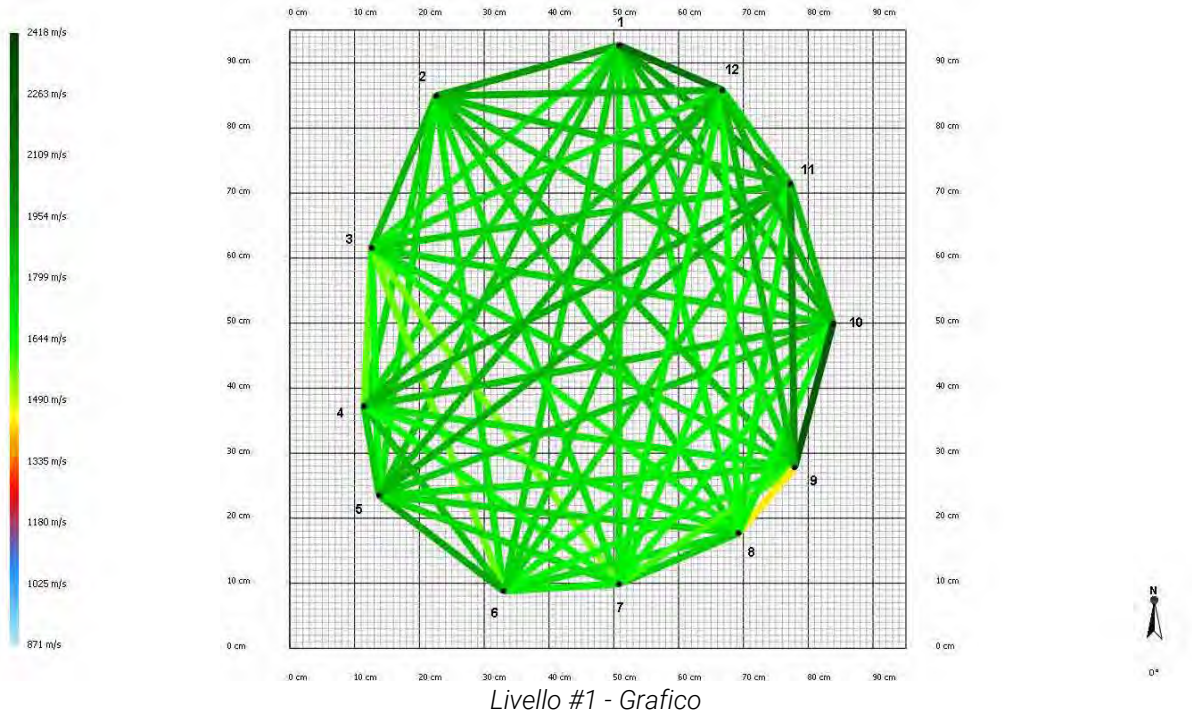
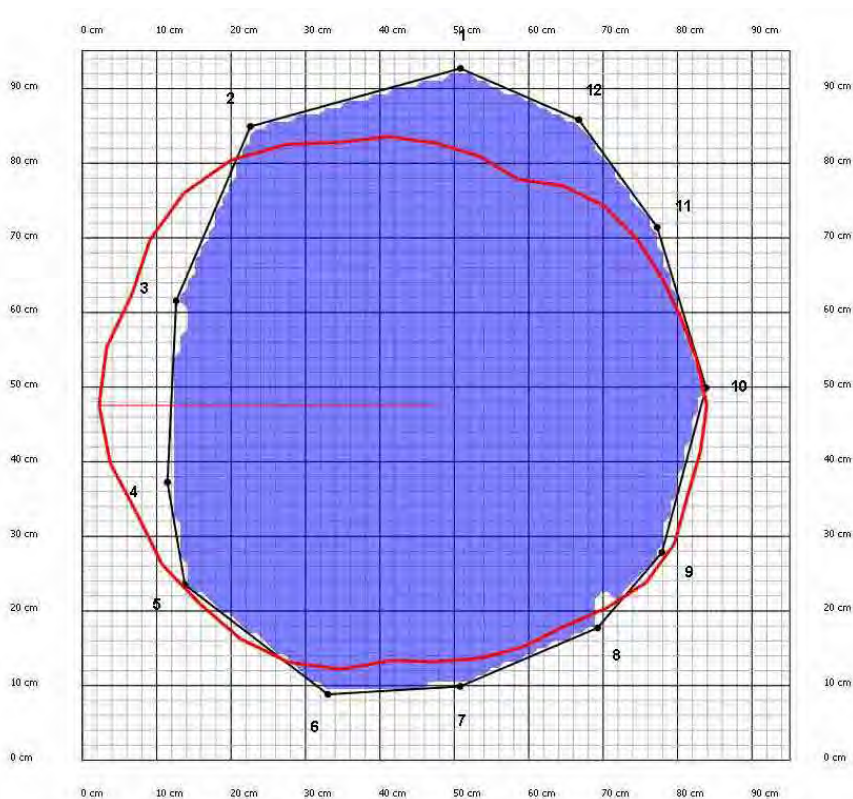
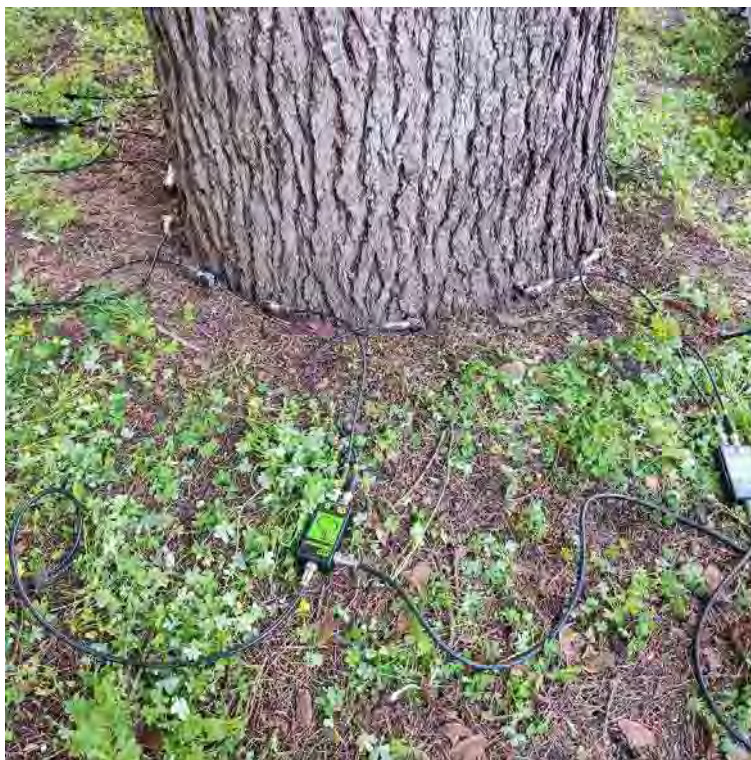
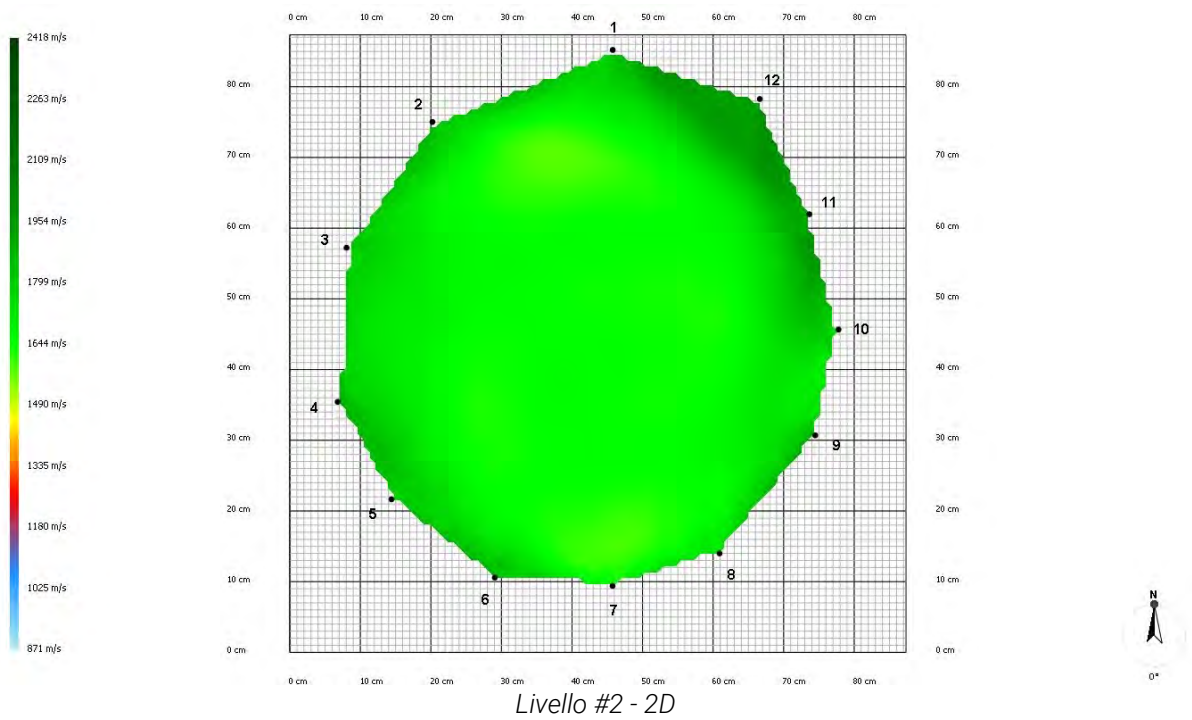
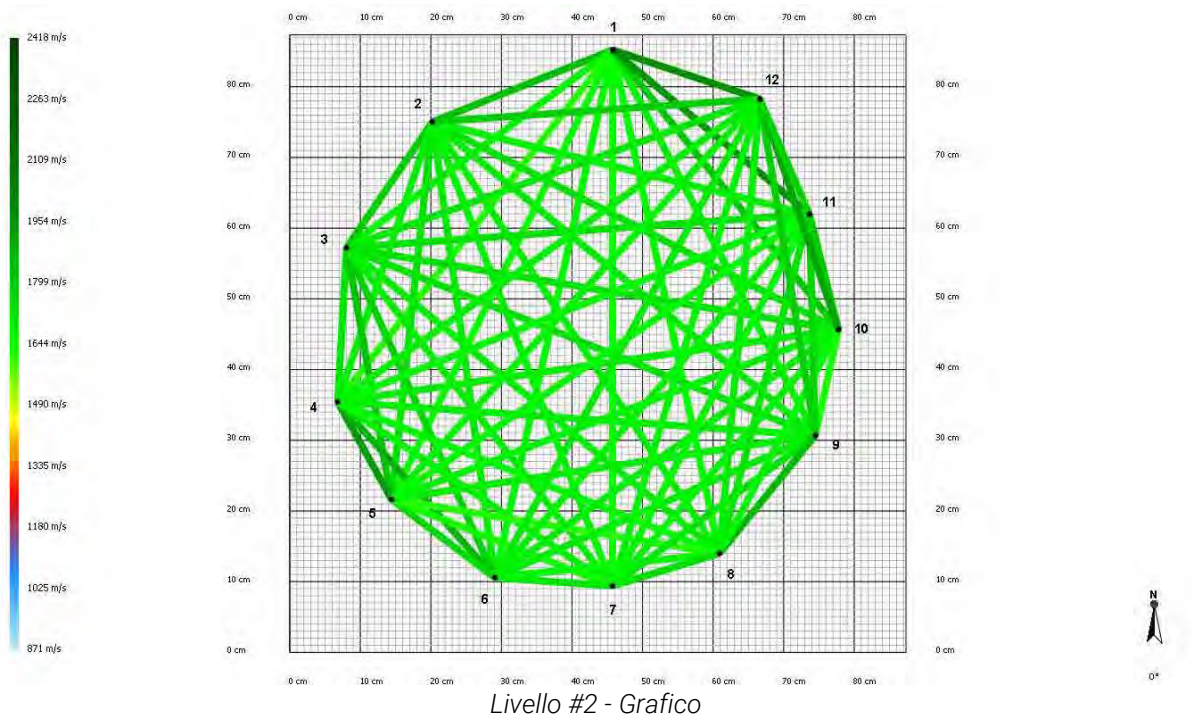
PROVA STRUMENTALE MEDIANTE TOMOGRAFO SONICO

Vento	
Normativa di rif.:	EN1991
Ambiente:	Villaggio
Velocità max del vento:	26,0 m/s
Temperatura dell'aria secca:	9 °C
Chioma	
Inserimento misure:	Da fotografia
Area sezione:	212,85 m ²
Altezza alla cima:	20,39 m
H centro chioma:	11,29 m
H inserimento chioma:	3,84 m
Tronco	
Grado di inclinazione:	84 °
Direzione dell'inclinazione:	Ovest (270 °)
Albero	
Carico del vento:	35065 N
H centro chioma:	11,37 m
Coefficiente di turbolenza Cw:	0,2
Yield strength	15 MPa

Nome della sezione	Altezza	Zona deteriorata	Fattore di sicurezza	Valutazione del pericolo
Livello #2	80 cm	0 %	187 %	Pericolo basso
Livello #1	10 cm	0 %	204 %	Pericolo basso

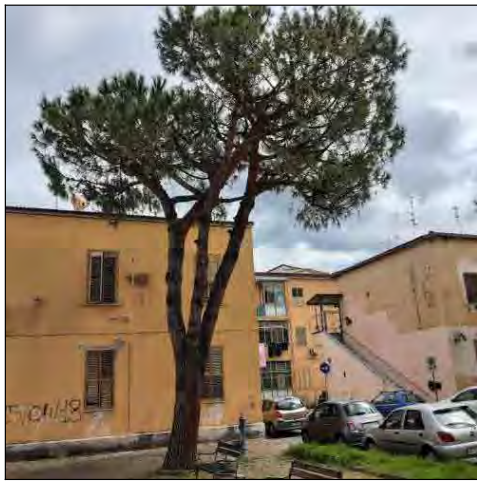
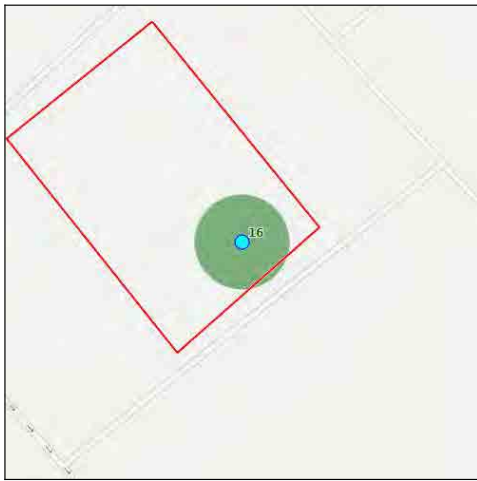
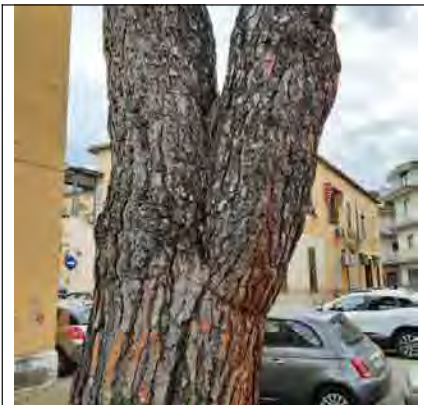
Nr. albero 16	Cartellino
Coordinate 498.737,49 / 4.495.411,80	
Proprietà Area di proprietà

Rilevatore Mario De Vita	
Tipo Primo controllo	
Fase fisiologica adulto	
Sito di crescita buco asfalto	
Aspettative di vita Ridotta	
Stato vegetativo 3 - Fortemente Alterato - pianta con ferite ed alterazioni gravi	
Altezza 12,00 m	
Ø chioma 10,00 m	
Ø tronco 71,62 cm	
Circ. tronco 225 cm	
Note	Esemplare con grosse branche codominanti, la cui iniezione è debole e potenzialmente soggetta a sbrancamento. L'inidoneità del sito di radicazione con un tornello troppo stretto che determina rallentamento della crescita in zona di compressione (area soggetta a maggior carico e quindi maggiormente sollecitata) aggrava la situazione. Non sono possibili interventi di riduzione della chioma o messa in sicurezza tali da garantire la sopravvivenza nel tempo dell'esemplare indagato.

Anomalie: (1) difetto minore, (2) difetto medio, (3) difetto grave
RADICI RA4 - Interferenza manufatti (3)
COLLETTO CO13 - Interferenza manufatti (3), CO4 - Sezione regolare (2), CO9 - Ferita (2)
FUSTO FU1 - Inclinato (2)
BRANCHE BR7 - Codominanti (3), BR4 - Inserzione stretta (3)
CHIOMA CH7 - Seccumi diffusi (3)
INTERFERENZE IN1 - Manufatti (3)

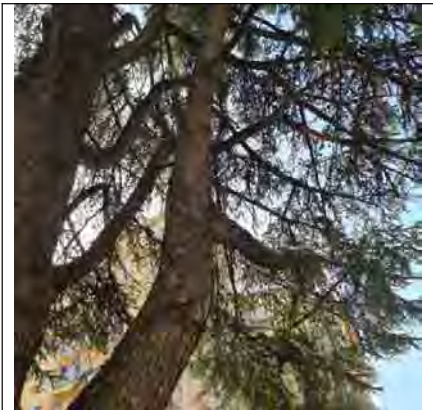
Rilevatore Mario De Vita	
Tipo Primo controllo	
Fase fisiologica adulto	
Sito di crescita aiuola inerbita	
Aspettative di vita Alta	
Stato vegetativo 1 - Leggermente Alterato - pianta con ferite ed alterazioni non compromettenti	
Altezza 18,00 m	
Ø chioma 11,00 m	
Ø tronco 91,04 cm	
Circ. tronco 286 cm	
Note Esemplare radicato in posizione mediana rispetto all'aiuola. Presenza di branche e rami secchi.

Anomalie: (1) difetto minore, (2) difetto medio, (3) difetto grave
RADICI RA4 - Interferenza manufatti (1)
COLLETTO CO7 - Sezione irregolare (2)
FUSTO FU17 - Sezione irregolare (1), FU15 - Contrafforti di reazione (2)
BRANCHE BR26 - Dissecamento (3), BR7 - Codominanti (2), BR10 - Monconi (2)
CHIOMA CH4 - Rami pericolanti (2), CH6 - Rami secchi (2), CH12 - Secco fisiologico (2), CH8 - Rami sovranumerari (2)

Lavori proposti		
Tipo lavoro	Impresa	Data fine prevista
ANALISI - 1 - Ricontrollo VTA

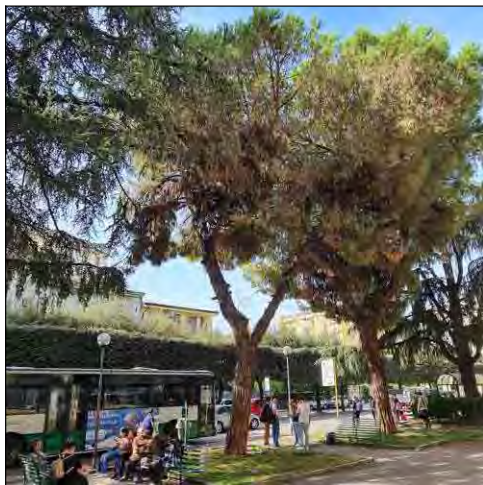
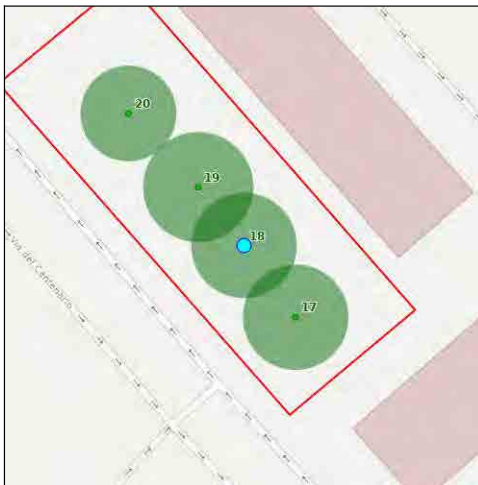
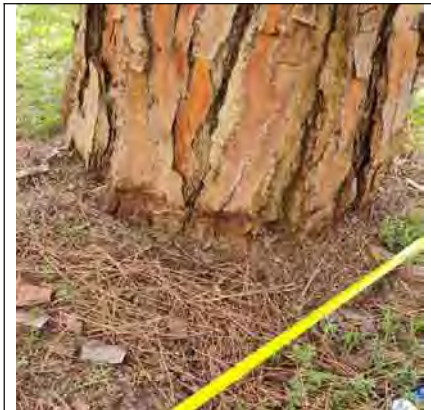
Nr. albero 18	Cartellino
Coordinate 498.865,77 / 4.495.463,30	
Proprietà Area di proprietà

Rilevatore Mario De Vita	
Tipo Primo controllo	
Fase fisiologica giovane	
Sito di crescita aiuola inerbita	
Aspettative di vita Alta	
Stato vegetativo 1 - Leggermente Alterato - pianta con ferite ed alterazioni non compromettenti	
Altezza 11,00 m	
Ø chioma 11,00 m	
Ø tronco 62,39 cm	
Circ. tronco 196 cm	
Note Esemplare inclinato, con traccia di vecchia radice strozzante soppressa, presenza di strozzatura al fusto in corrispondenza del castello a quota 220-230cm

Anomalie: (1) difetto minore, (2) difetto medio, (3) difetto grave
RADICI RA10 - Radici esposte (2), RA7 - Radici superficiali (2), RA4 - Interferenza manufatti (3)
COLLETTO CO14 - Depressione (2)
FUSTO FU1 - Inclinato (1), FU3 - Cordone di reazione (2), FU14 - Rigonfiamento (2)
BRANCHE BR7 - Codominanti (2)
CHIOMA CH6 - Rami secchi (2), CH7 - Seccumi diffusi (3)
INTERFERENZE IN5 - Altre piante (3)

Lavori proposti		
Tipo lavoro	Impresa	Data fine prevista
ANALISI - 1 - Ricontrollo VTA

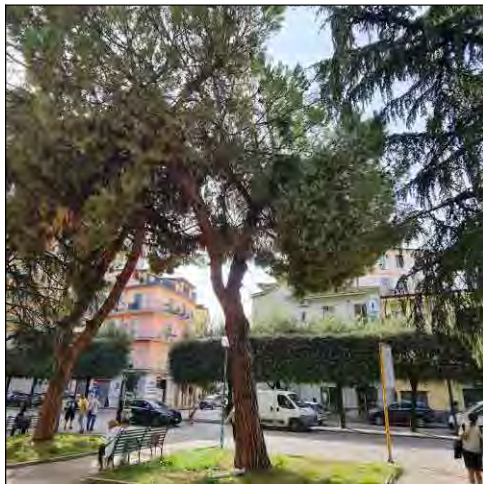
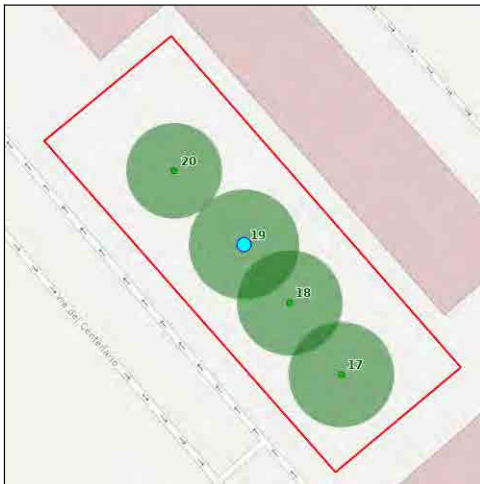
Nr. albero 19	Cartellino
Coordinate 498.861,01 / 4.495.469,39	
Proprietà Area di proprietà

VSA - Data: 24/10/2023	CPC: C/D - Elevata
Stato cartellino Cartellino da aggiungere	 
Rilevatore Mario De Vita	
Tipo Primo controllo	
Fase fisiologica giovane	
Sito di crescita aiuola inerbita	
Stato vegetativo 2 - Alterato - pianta con ferite ed alterazioni	
Altezza 10,00 m	
Ø chioma 11,50 m	
Ø tronco 64,30 cm	
Circ. tronco 202 cm

Anomalie: (1) difetto minore, (2) difetto medio, (3) difetto grave
RADICI RA7 - Radici superficiali (3), RA4 - Interferenza manufatti (2)
COLLETTO CO1 - Allargato (3)
FUSTO FU22 - Ferita (2), FU1 - Inclinato (2)
CHIOMA CH5 - Sbilanciata (2), CH12 - Secco fisiologico (3), CH4 - Rami pericolanti (2), CH3 - Rami ad andamento anomalo (2)
INTERFERENZE IN5 - Altre piante (3)

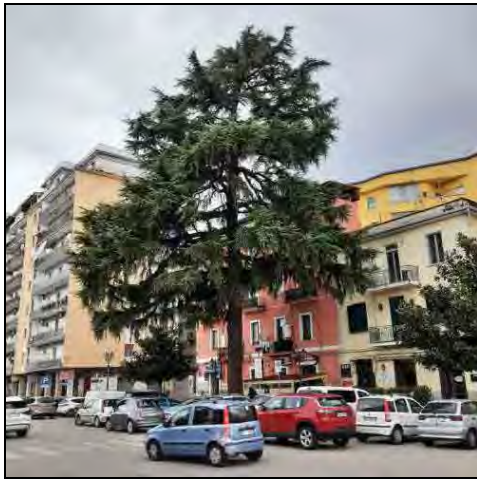
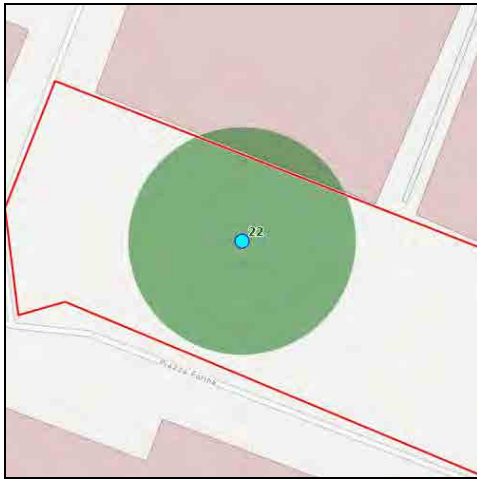
Nr. albero 22	Cartellino
Coordinate 498.558,59 / 4.495.057,84	
Proprietà Area di proprietà

VSA - Data: 09/11/2023	CPC: C - Moderata
Rilevatore Mario De Vita	Tipo Primo controllo
Sito di crescita aiuola inerbita	Fase fisiologica adulto
Stato vegetativo 2 - Alterato - pianta con ferite ed alterazioni	Aspettative di vita Alta
Stato cartellino Cartellino da aggiungere	
Altezza 18,00 m	Ø chioma 24,00 m
Circ. tronco 344 cm	Ø tronco 109,50 cm
Note	Esemplare di notevoli dimensioni radicato in aiuola rialzata di circa 50cm Presenza in chioma di monconi non vitali e di rami secchi Circonferenza alla base 390cm

Anomalie: (1) difetto minore, (2) difetto medio, (3) difetto grave
RADICI RA6 - Zolla radicale insufficiente (3)
COLLETO CO7 - Sezione irregolare (2)
FUSTO FU1 - Inclinato (2)
CHIOMA CH16 - Cima assente (3), CH12 - Secco fisiologico (2), CH6 - Rami secchi (2)

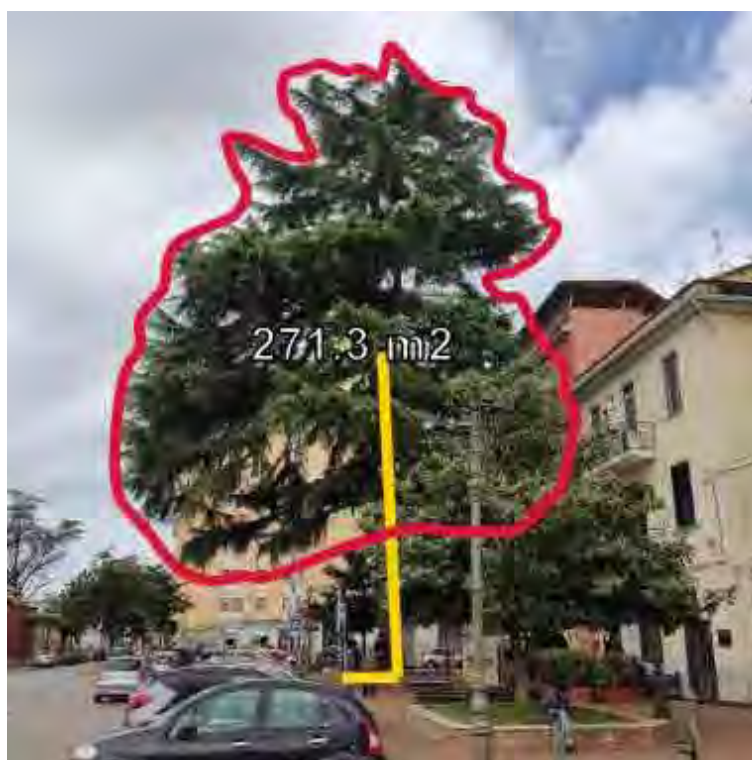
PROVA STRUMENTALE MEDIANTE TOMOGRAFO SONICO

Vento	
Normativa di rif.:	EN1991
Ambiente:	Villaggio
Velocità max del vento:	26,0 m/s
Temperatura dell'aria secca:	9 °C
Chioma	
Inserimento misure:	Da fotografia
Area sezione:	271,27 m ²
Altezza alla cima:	25,23 m
H centro chioma:	13,41 m
H inserimento chioma:	5,79 m
Tronco	
Grado di inclinazione:	88 °
Direzione dell'inclinazione:	0 °
Albero	
Carico del vento:	48876 N
H centro chioma:	13,24 m
Coefficiente di turbolenza Cw:	0,2
Yield strength	15 MPa

Nome della sezione	Altezza	Zona deteriorata	Fattore di sicurezza	Valutazione del pericolo
Livello #3	140 cm	16 %	240 %	Pericolo basso
Livello #2	85 cm	5 %	298 %	Pericolo basso
Livello #1	10 cm	5 %	493 %	Pericolo basso

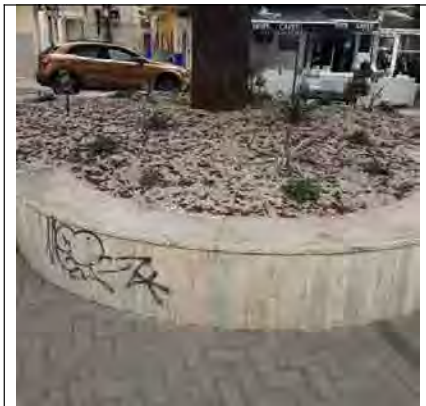
Scheda pianta 12.007 - Piazza Petrone

Tassonomia Cedrus deodara (Cedro dell'Himalaya)	
Sito di crescita pavim. permeabile	Fase fisiologica giovane
Altezza 12,00 m	Ø chioma 9,00 m
Circ. tronco 234 cm	Ø tronco 74,48 cm
Stato pianta Pianta viva	
Modalità età non rilevato	Età pianta calcolata
Data abbattimento	Data rimozione ceppaia
Note

VSA - Data: 09/11/2023	CPC: C - Moderata
Stato cartellino Cartellino da aggiungere

Rilevatore Mario De Vita	
Tipo Primo controllo	
Fase fisiologica giovane	
Sito di crescita pavim. permeabile	
Aspettative di vita Media	
Stato vegetativo 2 - Alterato - pianta con ferite ed alterazioni	
Altezza 12,00 m	
Ø chioma 9,00 m	
Ø tronco 74,48 cm	
Circ. tronco 234 cm

Anomalie: (1) difetto minore, (2) difetto medio, (3) difetto grave
COLLETO CO12 - Interrato (3), CO13 - Interferenza manufatti (3)
FUSTO FU7 - Sezione regolare (3)
INTERFERENZE IN1 - Manufatti (3)

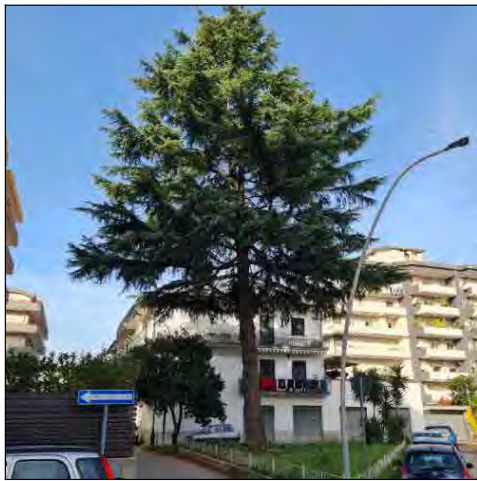
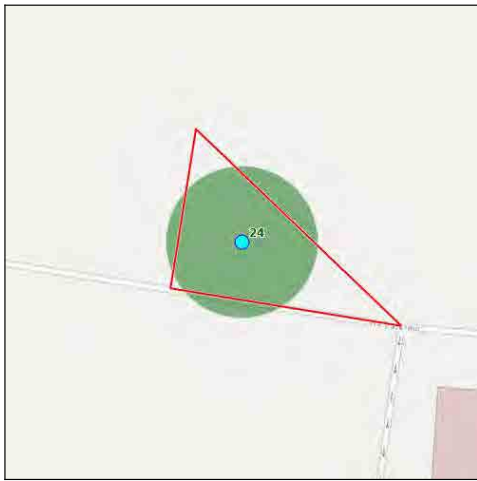
Nr. albero 24	Cartellino
Coordinate 498.279,20 / 4.495.828,33	
Proprietà Area di proprietà

Tassonomia Cedrus deodara (Cedro dell'Himalaya)	
Sito di crescita aiuola inerbita	Fase fisiologica giovane
Altezza 16,00 m	Ø chioma 16,00 m
Circ. tronco 281 cm	Ø tronco 89,45 cm
Stato pianta Pianta viva	
Modalità età non rilevato	Età pianta calcolata
Data abbattimento	Data rimozione ceppaia
Note

VSA - Data: 24/10/2023	CPC: C - Moderata
Stato cartellino Cartellino da aggiungere	 
Rilevatore Mario De Vita	
Tipo Primo controllo	
Fase fisiologica giovane	
Sito di crescita aiuola inerbita	
Aspettative di vita Alta	
Stato vegetativo 1 - Leggermente Alterato - pianta con ferite ed alterazioni non compromettenti	
Altezza 16,00 m	
Ø chioma 16,00 m	
Ø tronco 89,45 cm	
Circ. tronco 281 cm	
Note Esemplare radicato in posizione asimmetrica rispetto all'aiuola con zolla sufficiente nell'area a compressione. Approfondimento strumentale con dedrodensimetro Resi PD 500 non rileva anomalie strutturali del legno interno al colletto

Anomalie: (1) difetto minore, (2) difetto medio, (3) difetto grave
RADICI RA4 - Interferenza manufatti (1)
COLLETTO CO4 - Sezione regolare (1), CO1 - Allargato (1)
FUSTO FU22 - Ferita (1), FU1 - Inclinato (1), FU7 - Sezione regolare (1)
BRANCHE BR7 - Codominanti (1), BR10 - Monconi (1), BR12 - Sbrancatura (1), BR5 - Branche sub-orizzontali (1)
CHIOMA CH18 - Riscoppi (1), CH6 - Rami secchi (2)

Lavori proposti		
Tipo lavoro	Impresa	Data fine prevista
ANALISI - 1 - Ricontrollo VTA
