Comune di Battipaglia (SA)

Valutazione di stabilità mediante analisi strumentale di n. 30 esemplari arborei

Salerno 21/05/2024

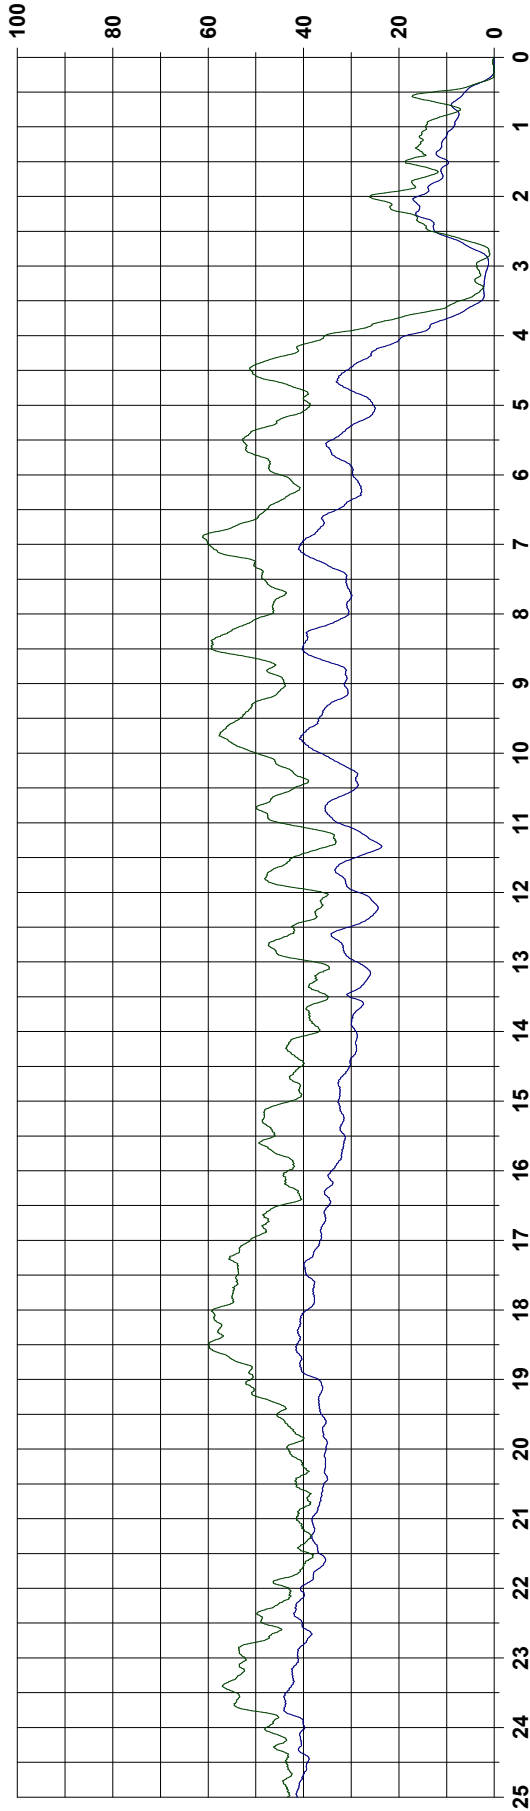
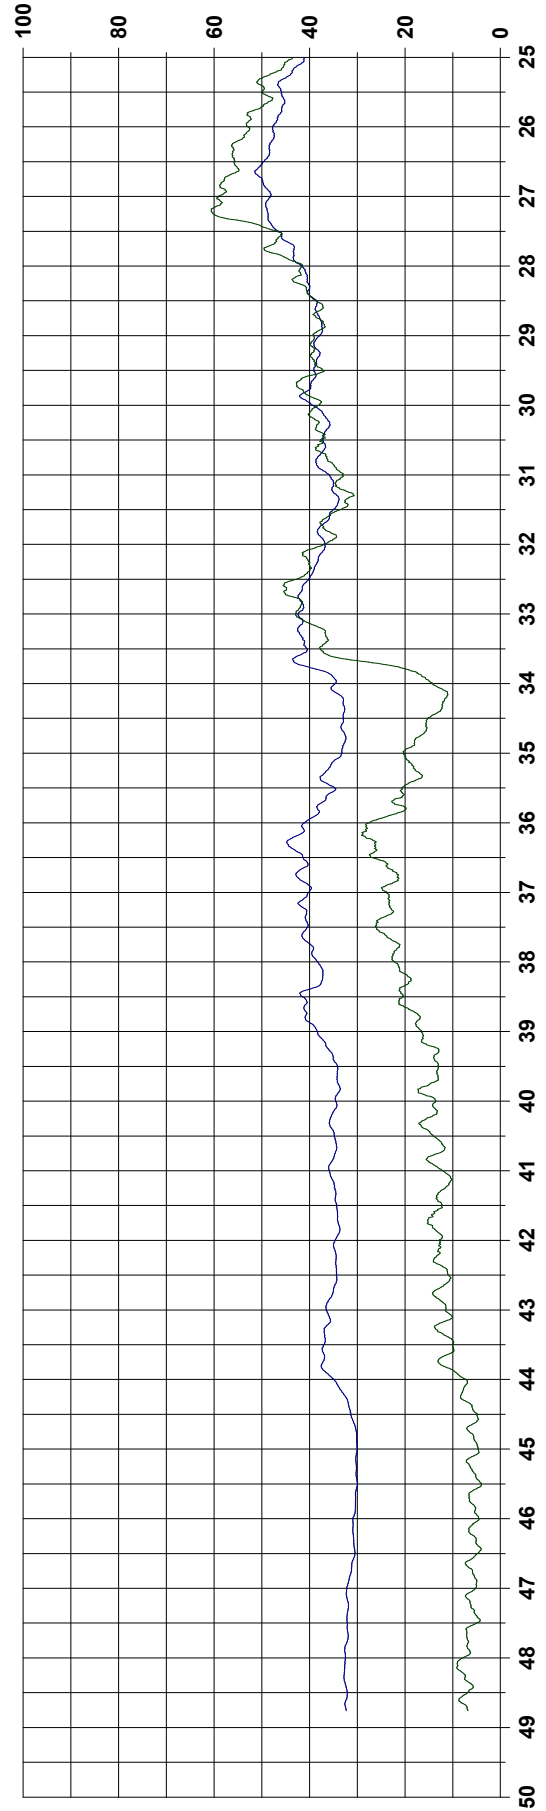
25 PINUS_001

VSA - Data: 09/11/2023	CPC: C/D - Elevata
Stato cartellino Cartellino da aggiungere	 
Rilevatore Mario De Vita	
Tipo Primo controllo	
Fase fisiologica giovane	
Sito di crescita aiuola inerbita	
Aspettative di vita Media	
Stato vegetativo 2 - Alterato - pianta con ferite ed alterazioni	
Altezza 18,00 m	
Ø chioma 16,00 m	
Ø tronco 67,48 cm	
Circ. tronco 212 cm	
Note Esemplare fortemente inclinato, che é in fase di recupero della verticalità. Presenza di rami sovrannumerari e di branche pericolanti con evidenti lesioni da torsione.

Anomalie: (1) difetto minore, (2) difetto medio, (3) difetto grave
RADICI RA11 - Sollevamento zolla (2)
COLLETTO CO7 - Sezione irregolare (2)
FUSTO FU1 - Inclinato (3), FU19 - Arcuato (2)
BRANCHE BR27 - Torsione (3), BR23 - Ferita (3), BR24 - Rottura (3)
CHIOMA CH6 - Rami secchi (3), CH8 - Rami sovrannumerari (3)

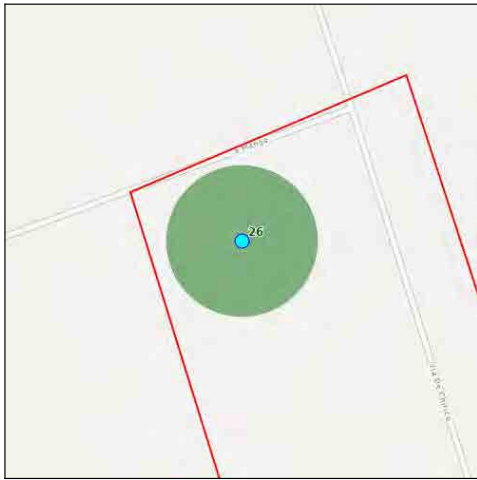
Nr. albero 26	Cartellino
Coordinate 497.887,12 / 4.495.075,09	
Proprietà Area di proprietà

Tassonomia Pinus pinea (Pino domestico)	
Sito di crescita aiuola inerbita	
	Fase fisiologica adulto
Altezza 12,00 m	Ø chioma 16,00 m
Circ. tronco 254 cm	Ø tronco 80,85 cm
Stato pianta Pianta viva	
Modalità età non rilevato	Età pianta calcolata
Data abbattimento	Data rimozione ceppaia
Note

VSA - Data: 31/10/2023	CPC: C/D - Elevata
Stato cartellino Cartellino da aggiungere	 
Rilevatore Mario De Vita	
Tipo Primo controllo	
Fase fisiologica adulto	
Sito di crescita aiuola costipata-alterata	
Aspettative di vita Media	
Stato vegetativo 1 - Leggermente Alterato - pianta con ferite ed alterazioni non compromettenti	
Altezza 12,00 m	
Ø chioma 16,00 m	
Ø tronco 80,85 cm	
Circ. tronco 254 cm	
Note	Esemplare arboreo con numerosi rami sovranumerari ad andamento anomalo per effetto delle interferenze degli esemplari vicini e per azione del vento dominante. La base del fusto ed il colletto risultano danneggiate, come pure le radici superficiali esposte, per effetto del transito di automezzi che parcheggiano anche in adiacenza del fusto. Il persistere dell'attuale condizione rende l'esemplare pericoloso poichè in condizioni di piogge intense e venti forti l'esemplare è soggetto a ribaltamento per liquefazione del terreno e cedimento della zolla. Necessario intervenire limitando l'accesso alla porzione di suolo necessario per la zolla poichè la costipazione del terreno determina asfissia radicale e ristagno idrico.

Anomalie: (1) difetto minore, (2) difetto medio, (3) difetto grave
RADICI RA7 - Radici superficiali (2), RA4 - Interferenza manufatti (2)
COLLETTO CO7 - Sezione irregolare (2)
FUSTO FU1 - Inclinato (2)
CASTELLO CA3 - Ferita (1)
BRANCHE BR26 - Dissecamento (2), BR5 - Branche sub-orizzontali (2), BR13 - Branche con sviluppo anomalo (2), BR23 - Ferita (2) BR1 - Anastomosi (2)
CHIOMA CH13 - Asimmetrica (2)
INTERFERENZE IN7 - Aree di parcheggio (3), IN5 - Altre piante (2)

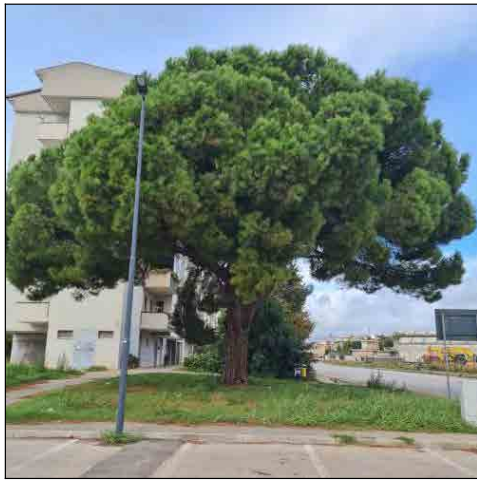
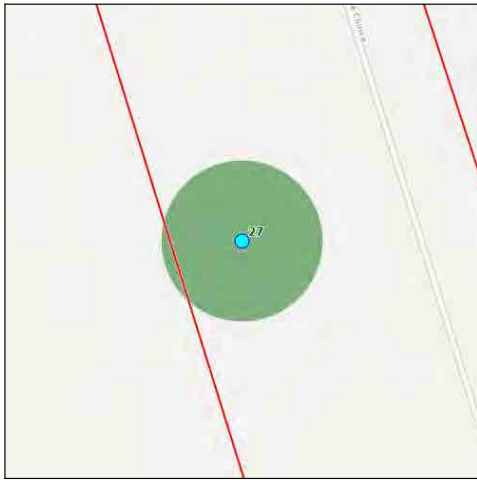
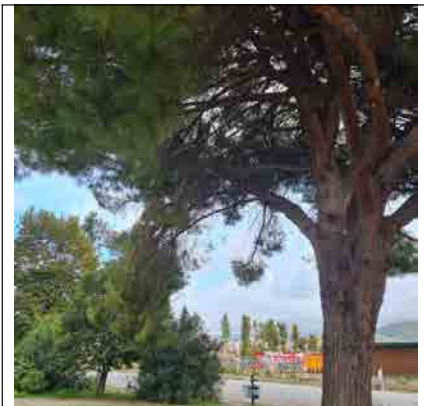
Nr. albero 27	Cartellino
Coordinate 497.917,46 / 4.494.969,26	
Proprietà Area di proprietà

Rilevatore Mario De Vita	
Tipo Primo controllo	
Fase fisiologica adulto	
Sito di crescita aiuola inerbita	
Aspettative di vita Alta	
Stato vegetativo 1 - Leggermente Alterato - pianta con ferite ed alterazioni non compromettenti	
Altezza 12,00 m	
Ø chioma 17,00 m	
Ø tronco 100,90 cm	
Circ. tronco 317 cm

Anomalie: (1) difetto minore, (2) difetto medio, (3) difetto grave
RADICI RA7 - Radici superficiali (2)
COLLETTO CO7 - Sezione irregolare (1)
FUSTO FU14 - Rigonfiamento (2)
CASTELLO CA3 - Ferita (1)
BRANCHE BR26 - Dissecamento (1), BR5 - Branche sub-orizzontali (2), BR13 - Branche con sviluppo anomalo (2), BR23 - Ferita (1) BR1 - Anastomosi (2)
CHIOMA CH3 - Rami ad andamento anomalo (2), CH8 - Rami sovrannumerari (2), CH10 - Rami a banderuola (2)

Lavori proposti		
Tipo lavoro	Impresa	Data fine prevista
ANALISI - 1 - Ricontrollo VTA

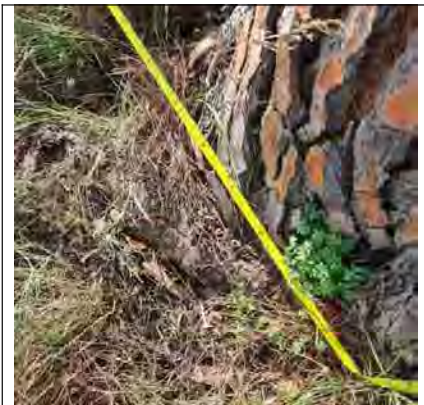
Rilevatore Mario De Vita	
Tipo Primo controllo	
Fase fisiologica adulto	
Sito di crescita aiuola inerbita	
Aspettative di vita Media	
Stato vegetativo 1 - Leggermente Alterato - pianta con ferite ed alterazioni non compromettenti	
Altezza 12,00 m	
Ø chioma 13,00 m	
Ø tronco 83,72 cm	
Circ. tronco 263 cm	
Note	Esemplare con decadimento patologico del fittone come evidenziato dalla conformazione a codominanza della chioma. Presenza di radice strozzante in zona di compressione (area di apposizione di nuovo legno per reazione alle sollecitazioni) che impedisce lo sviluppo di legno di reazione come evidenziato dai profili dendrodensimetrici estratti.

Anomalie: (1) difetto minore, (2) difetto medio, (3) difetto grave
RADICI RA2 - Radici ad inserimento tangenziale (3), RA7 - Radici superficiali (2)
FUSTO FU15 - Contrafforti di reazione (2), FU17 - Sezione irregolare (2)
BRANCHE BR4 - Inserzione stretta (3), BR7 - Codominanti (3)

D - Dendrodensimetro								
Nr.	Data rilievo	Posizione	Gradi	h [cm]	Inclinazione	Ø [cm]	Par. res.[cm]	t/R
1	31/10/2023	COLLETTO	345	5,00		102,18	38,00	0,74
2	31/10/2023	COLLETTO	255	5,00		102,18	44,00	0,86
3	31/10/2023		250	5,00		102,18	30,00	0,59
4	31/10/2023		78	5,00		102,81

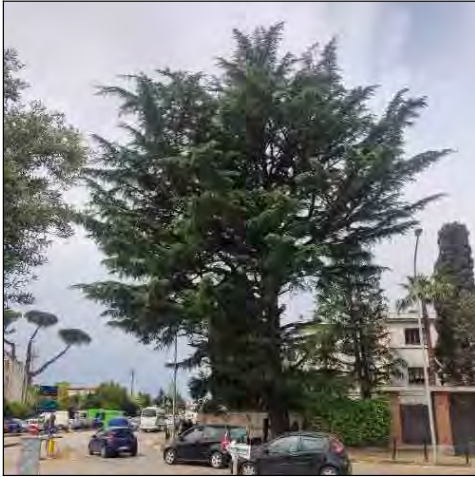
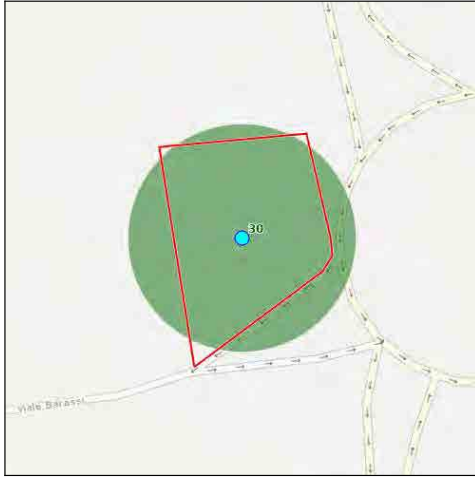
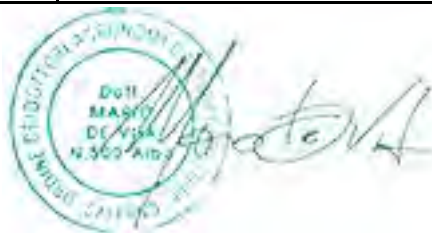
Nr. albero 30	Cartellino
Coordinate 498.449,72 / 4.494.677,59	
Proprietà Area di proprietà

VSA - Data: 20/04/2024	CPC: D - Estrema
Rilevatore Mario De Vita	Tipo Primo controllo
Sito di crescita aiuola costipata-alterata	Fase fisiologica adulto
Stato vegetativo 2 - Alterato - pianta con ferite ed alterazioni	Aspettative di vita Ridotta
Stato cartellino Cartellino da aggiungere	
Altezza 27,00 m	Ø chioma 24,00 m
Circ. tronco 316 cm	Ø tronco 100,59 cm
Note	Esemplare radicato in aiuola asfittica, presenza di carpofori al colletto nel quadrante Nord in corrispondenza del muro di cinta. Presenza di tagli recenti nella parte medio bassa della chioma in corrispondenza. Assenza di legno di reazione nelle aree in compressione. Analisi strumentale critica con evidenza di carie interna

Anomalie: (1) difetto minore, (2) difetto medio, (3) difetto grave
RADICI RA10 - Radici esposte (3)
COLLETTO CO9 - Ferita (3), CO11 - Carpofori (3)
FUSTO FU22 - Ferita (2), FU17 - Sezione irregolare (2), FU25 - Carie (3)
BRANCHE BR12 - Sbrancatura (3), BR10 - Monconi (3), BR18 - Posizione asimmetria Sud (3)
CHIOMA CH5 - Sbilanciata (2), CH13 - Asimmetrica (3)
INTERFERENZE IN1 - Manufatti (3)

Lavori proposti		
Tipo lavoro	Impresa	Data fine prevista
ABBATTIMENTI - 1 - Abbattimento albero

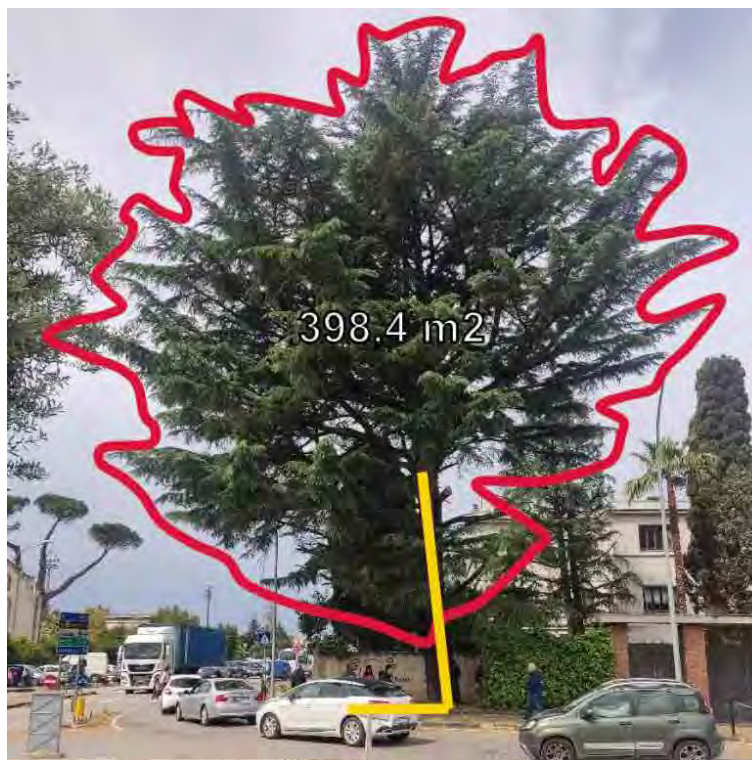
PROVA STRUMENTALE MEDIANTE TOMOGRAFO SONICO

Nome della sezione	Altezza	Zona deteriorata	Fattore di sicurezza	Valutazione del pericolo
Livello #3	140 cm	47 %	99 %	Pericolo elevato
Livello #2	60 cm	7 %	189 %	Pericolo basso
Livello #1	10 cm	0 %	232 %	Pericolo basso
