Comune di Battipaglia (SA)

Valutazione di stabilità mediante analisi strumentale di n. 5 esemplari arborei

Salerno 14/10/2024

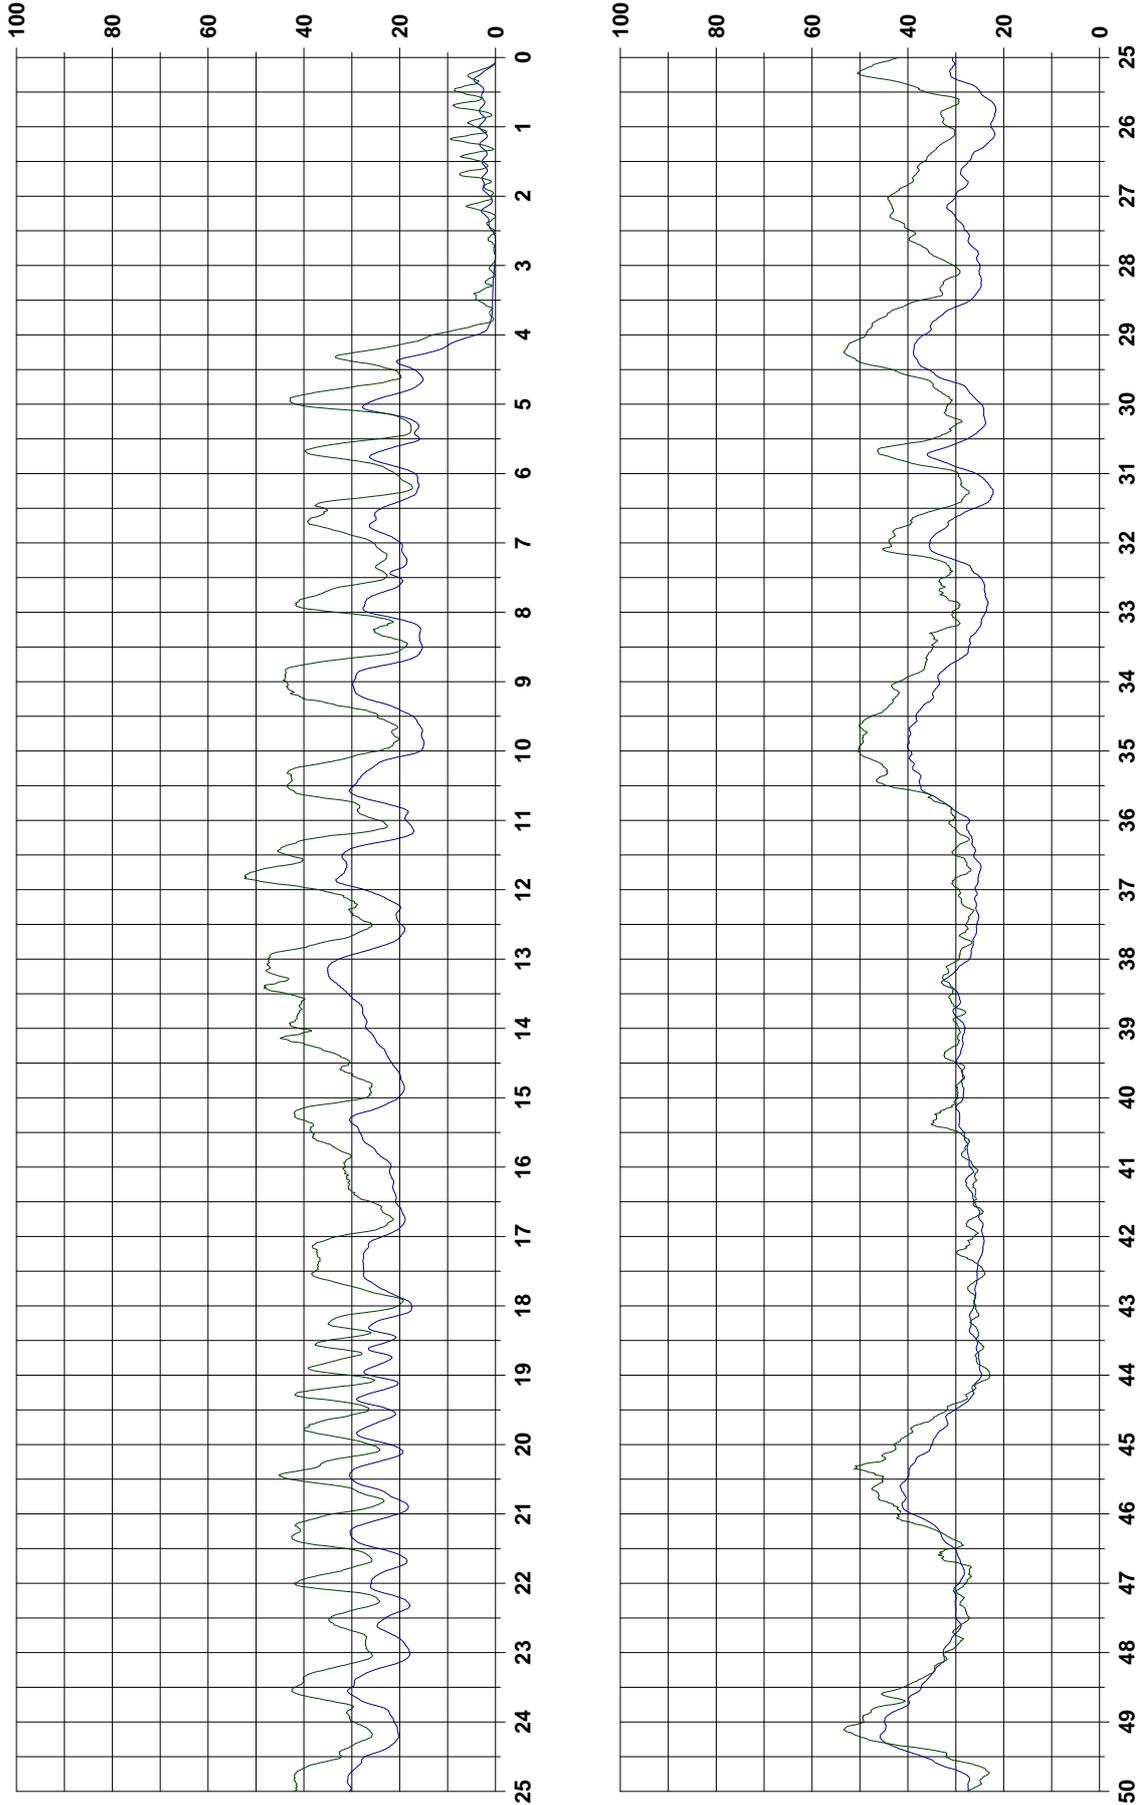
32M011

Anomalie: (1) difetto minore, (2) difetto medio, (3) difetto grave
RADICI RA2 - Radici ad inserimento tangenziale (3), RA13 - Radici strozzanti (2)
COLLETTO CO8 - Scalzato (3), CO5 - Ad imbuto (3), CO14 - Depressione (3)
FUSTO FU1 - Inclinato (3)
BRANCHE BR27 - Torsione (2)
CHIOMA CH9 - Sofferenza vegetativa (3), CH7 - Seccumi diffusi (3), CH6 - Rami secchi (3)

Lavori proposti		
Tipo lavoro	Impresa	Data fine prevista
ABBATTIMENTI - 1 - Abbattimento albero		28/10/2024

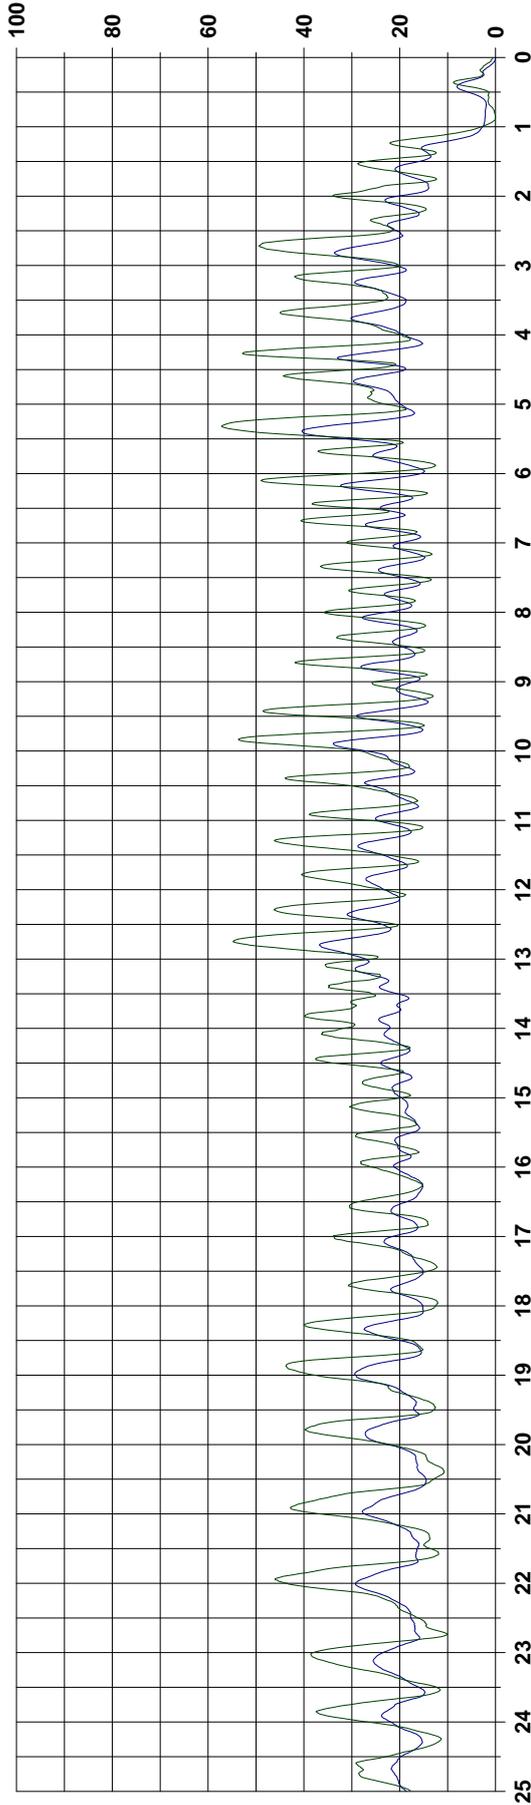
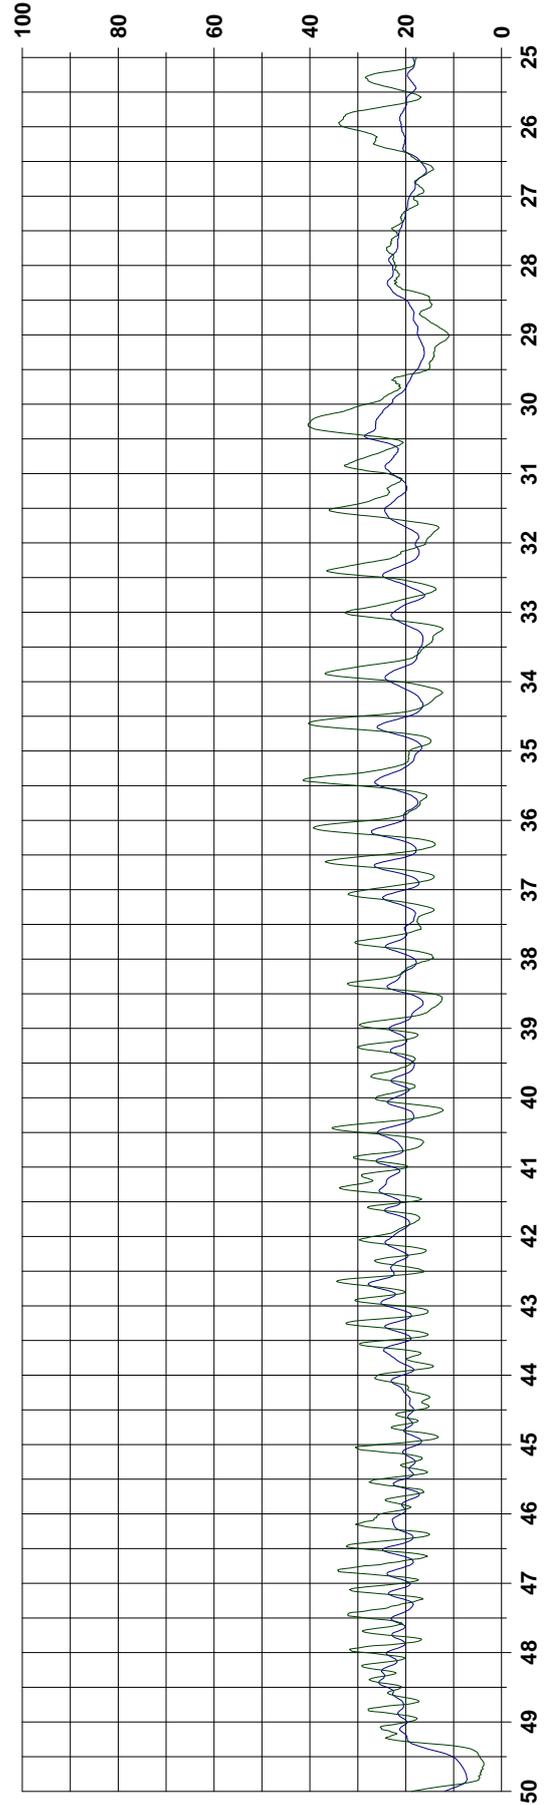
33M001

Anomalie: (1) difetto minore, (2) difetto medio, (3) difetto grave
RADICI RA4 - Interferenza manufatti (3)
COLLETO CO13 - Interferenza manufatti (2), CO1 - Allargato (1)
FUSTO FU22 - Ferita (1), FU6 - Dritto (3)
CHIOMA CH5 - Sbilanciata (3)
INTERFERENZE IN6 - Edifici (3), IN1 - Manufatti (3)

Lavori proposti		
Tipo lavoro	Impresa	Data fine prevista
ABBATTIMENTI - 1 - Abbattimento albero		29/10/2024

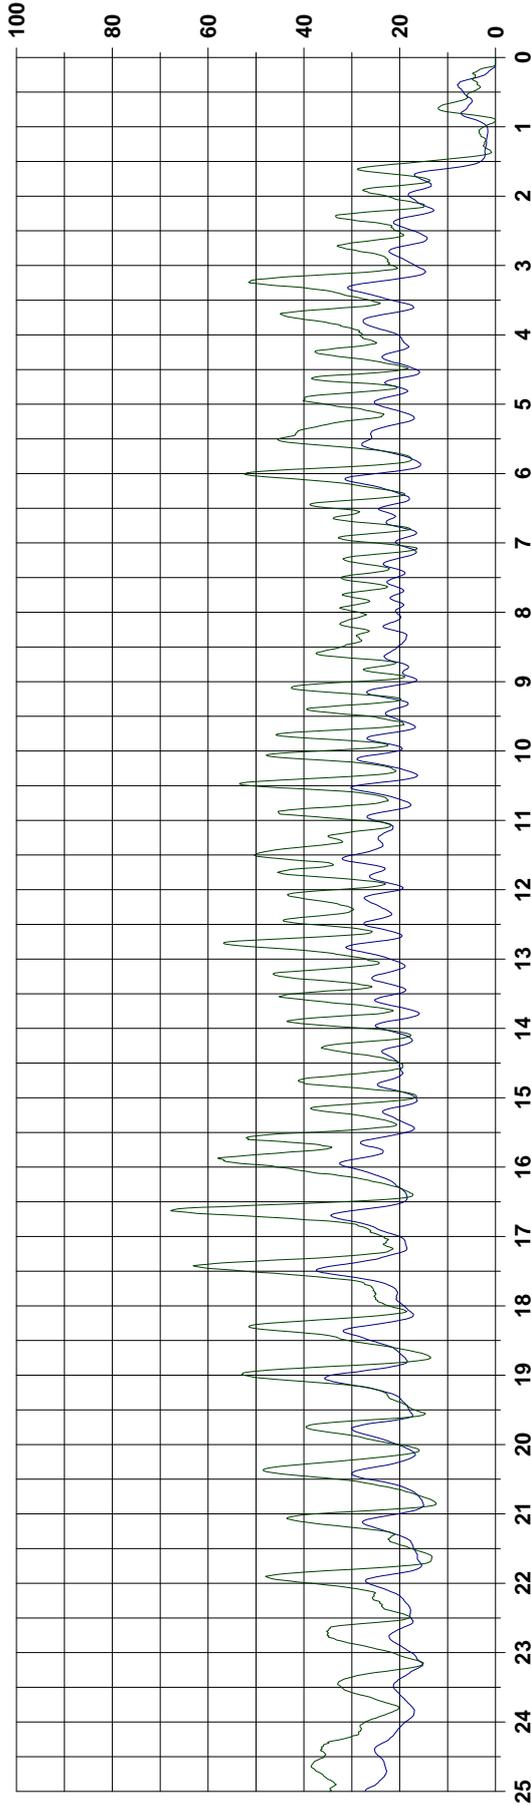
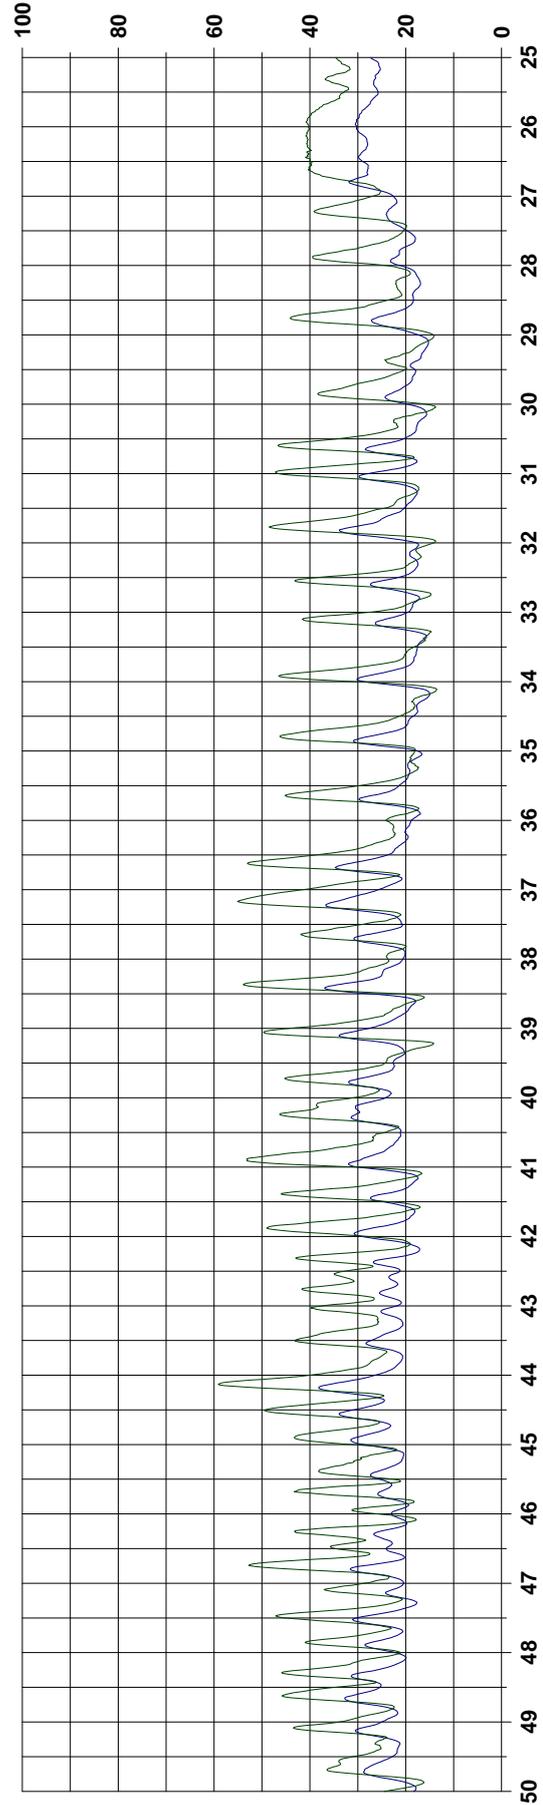
34M003

Anomalie: (1) difetto minore, (2) difetto medio, (3) difetto grave
RADICI RA4 - Interferenza manufatti (3)
COLLETTO CO4 - Sezione regolare (3), CO13 - Interferenza manufatti (3)
FUSTO FU22 - Ferita (2)
CHIOMA CH16 - Cima assente (3)
INTERFERENZE IN6 - Edifici (2)

Lavori proposti		
Tipo lavoro	Impresa	Data fine prevista
ABBATTIMENTI - 1 - Abbattimento albero		28/10/2024

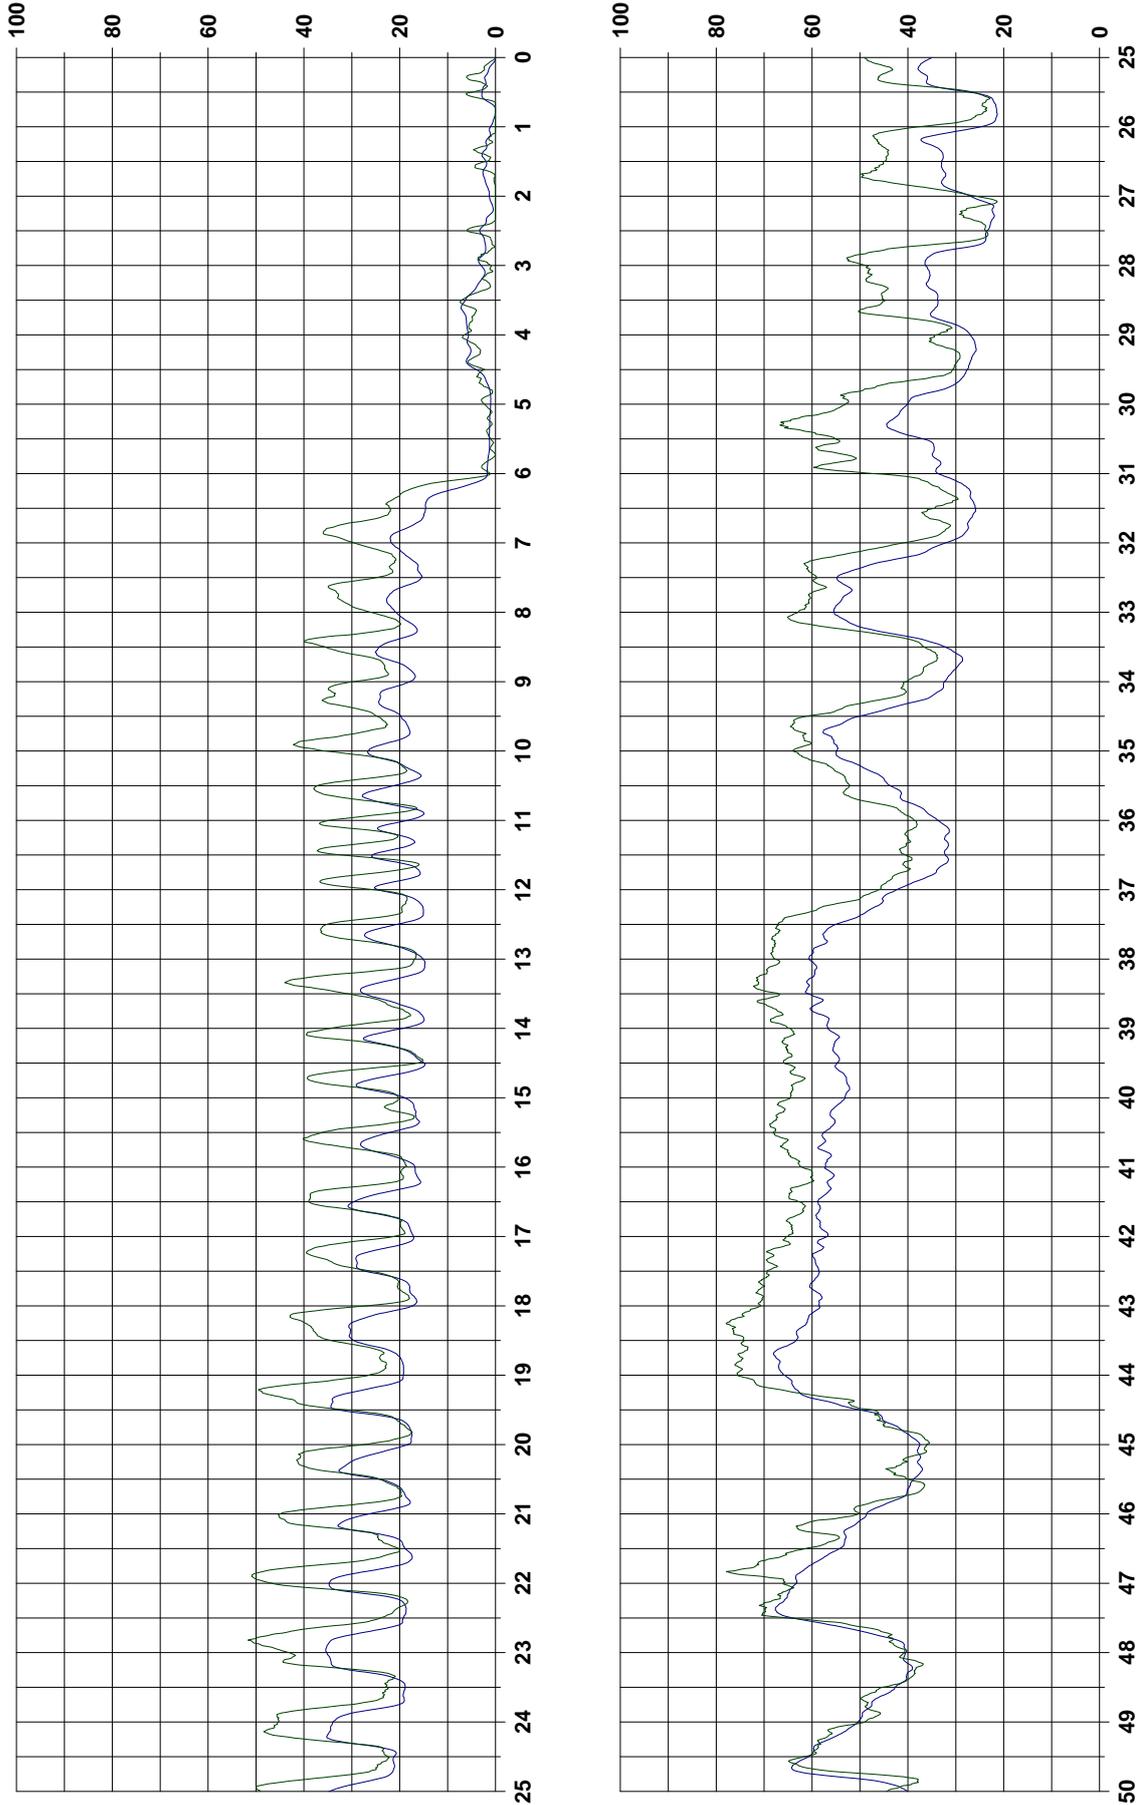
35M016

Anomalie: (1) difetto minore, (2) difetto medio, (3) difetto grave
RADICI RA10 - Radici esposte (3), RA12 - Ferite visibili (3)
COLLETTO CO4 - Sezione regolare (3)
BRANCHE BR16 - Posizione asimmetria Est (3)
CHIOMA CH13 - Asimmetrica (3)

Lavori proposti		
Tipo lavoro	Impresa	Data fine prevista
ABBATTIMENTI - 1 - Abbattimento albero		29/10/2024
